**ART MONUMENT**

## **PROGRAM PRAC KONSERWATORSKICH**

### **KONSERWACJA DWÓCH W OBRAZÓW W PREZBITERIUM KOŚCIÓŁA PW. MATKI BOŻEJ GROMNICZNEJ W KOŻUCHOWIE**

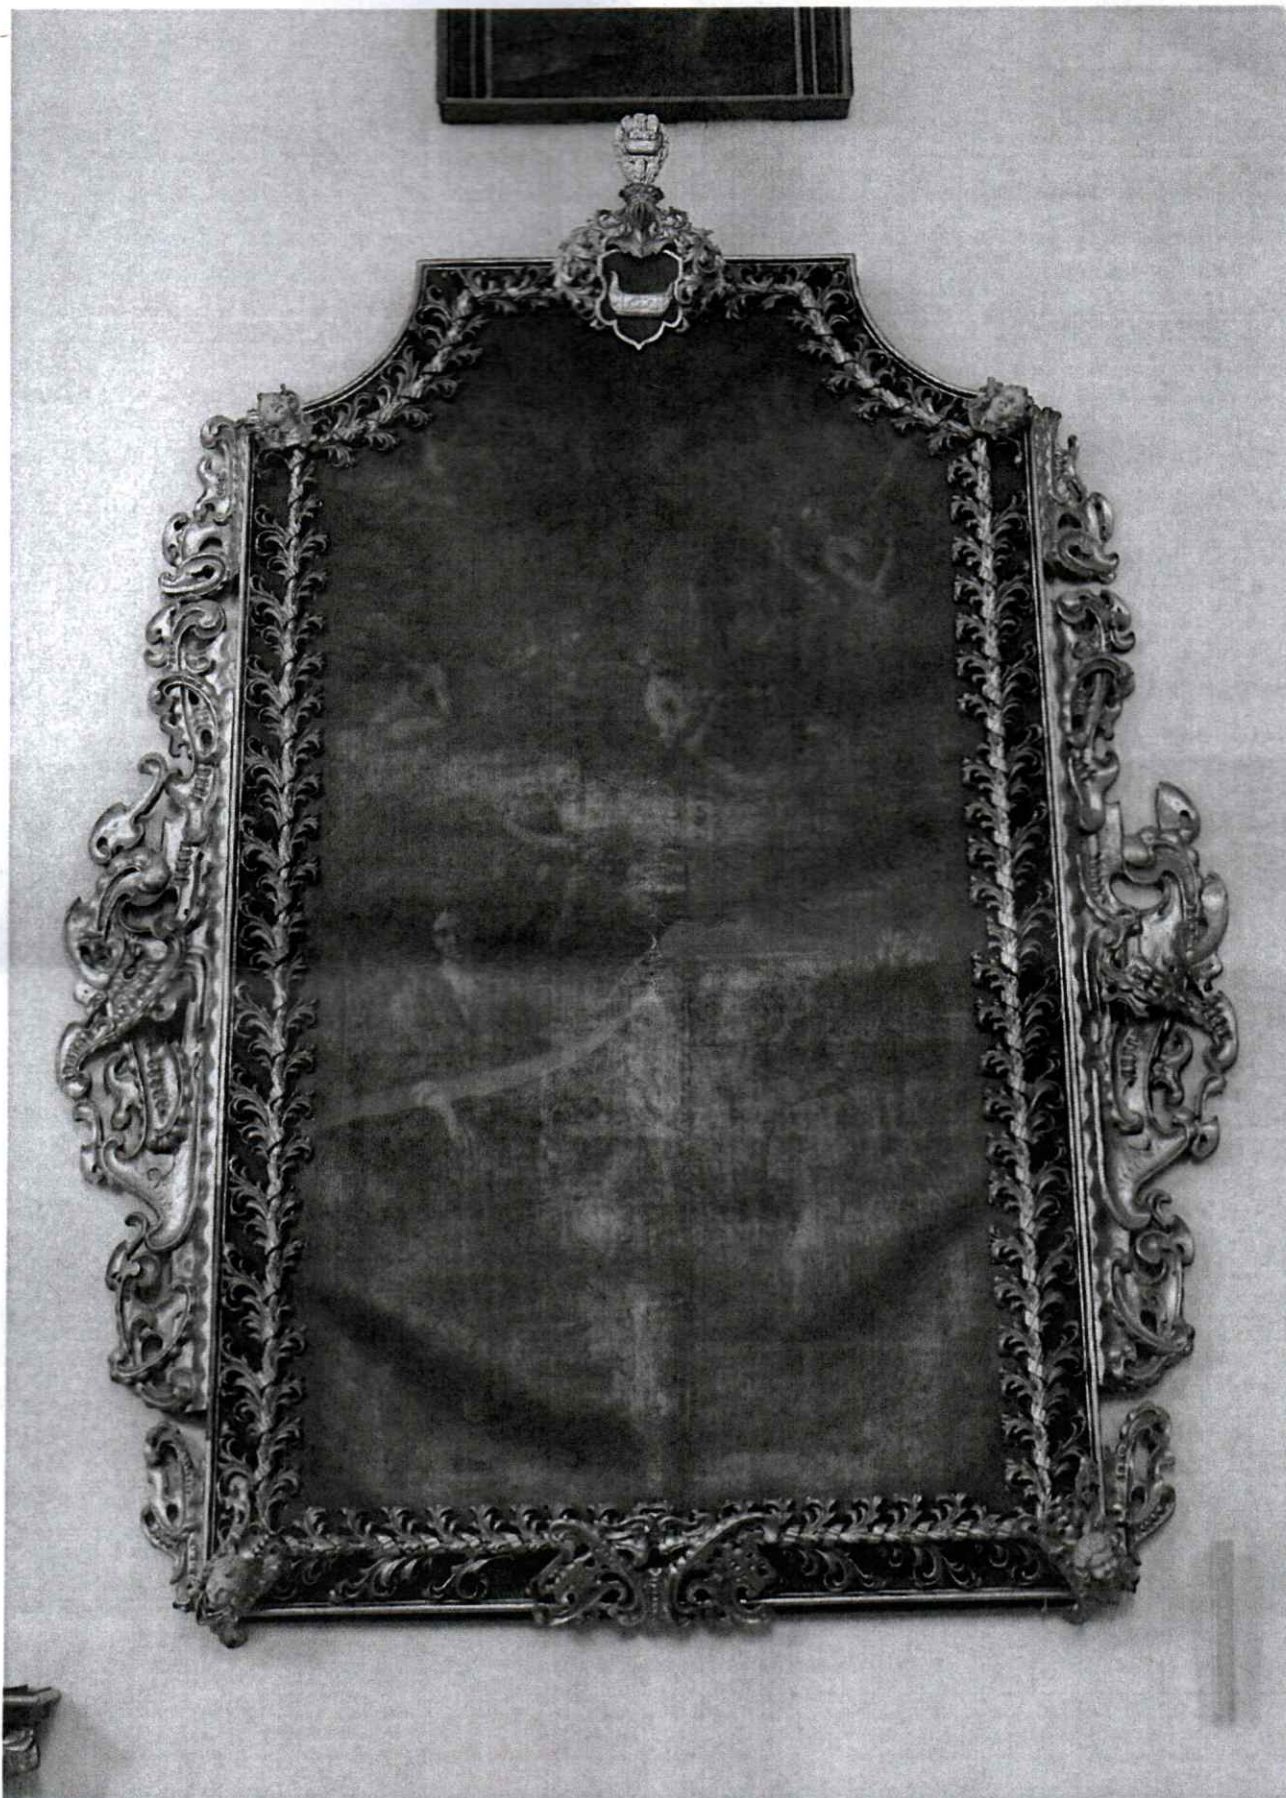
Fot. 1. Stan obrazu przed rozpoczęciem prac, widok ogólny. Fot. Paweł Dyczewski

Obrazy są w bardzo złym stanie zachowania. Przede wszystkim w złym stanie zachowania jest podobrazie, które ze względu na bardzo duże rozmiary obrazów są dość ciężkie, co spowodowało z biegiem czasu obwiśnięcie płótna i widoczne pofałdowanie powierzchni. Trudno w tym momencie stwierdzić na ile wpływ na to ma rodzaj zastosowanych krosien - klinowe czy połączone w sposób stały. Nawet gdyby krosna okazałyby się klinowe, można zapewne stwierdzić, że ze względu na duży rozmiar obrazu i ramy oraz ich wagę, obraz nie był demontowany ze ściany w celu kontrolowania napięcia płótna poprzez dobijanie klinów krosna. Jeśli chodzi o warstwę zaprawy oraz warstwę malarską nie zauważono wielu ubytków, przez co wnioskować można o dobrej przyczepności tych warstw do podobrazia. Werniks jest bardzo pociemniały co sprawia, że obrazy są nieczytelne i trudno jest określić w pełni stan zachowania warstwy malarskiej.

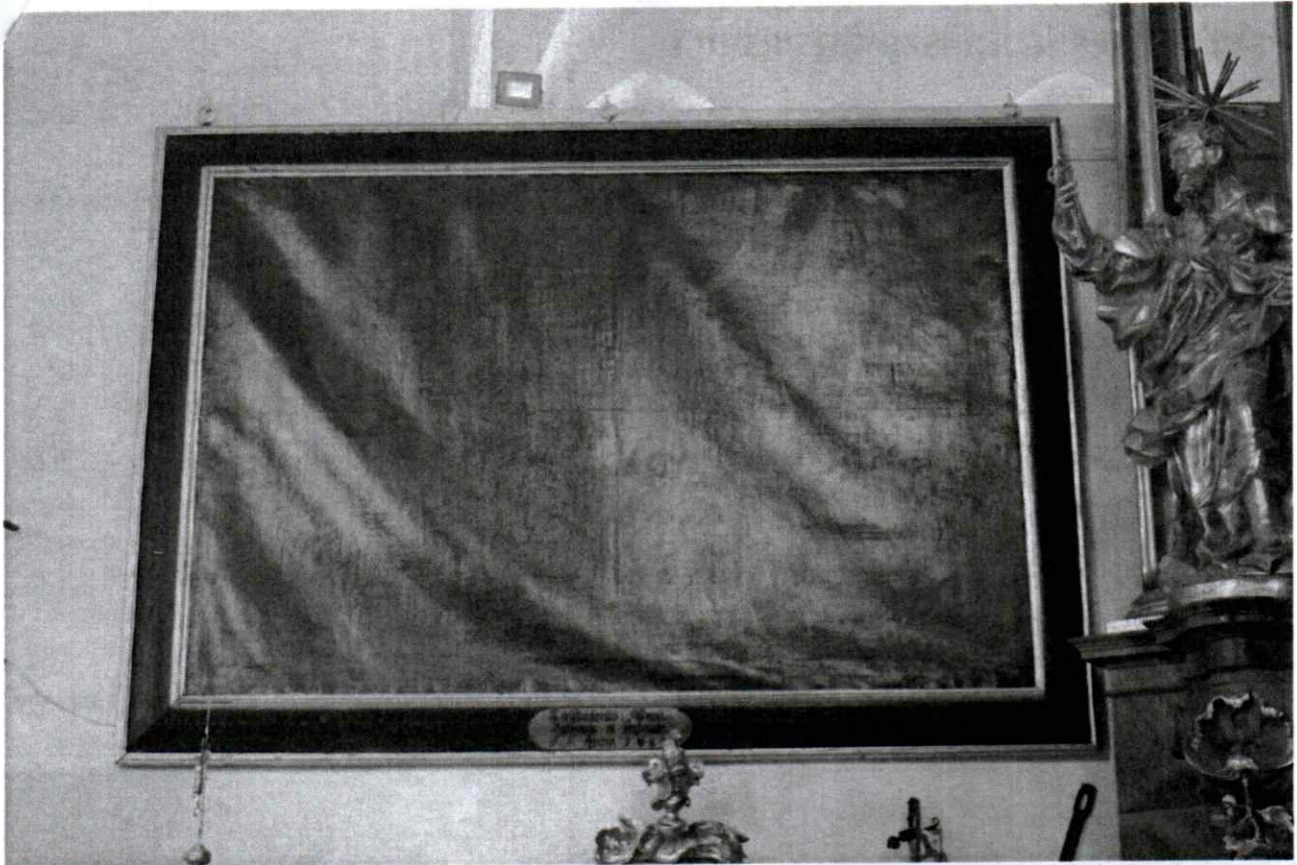
Fot. 2. Stan obrazu przed rozpoczęciem prac, widok ogólny. Fot. Paweł Dyczewski
