Program prac

konserwatorsko restauratorskich przy kamiennym pomniku epitafijnym poświęconym pamięci Wolffa von Dyhrn i jego żony Magdaleny z domu von Glaubitz (1595 r) z kościoła filialnego pw. św. Anny w Konotopie

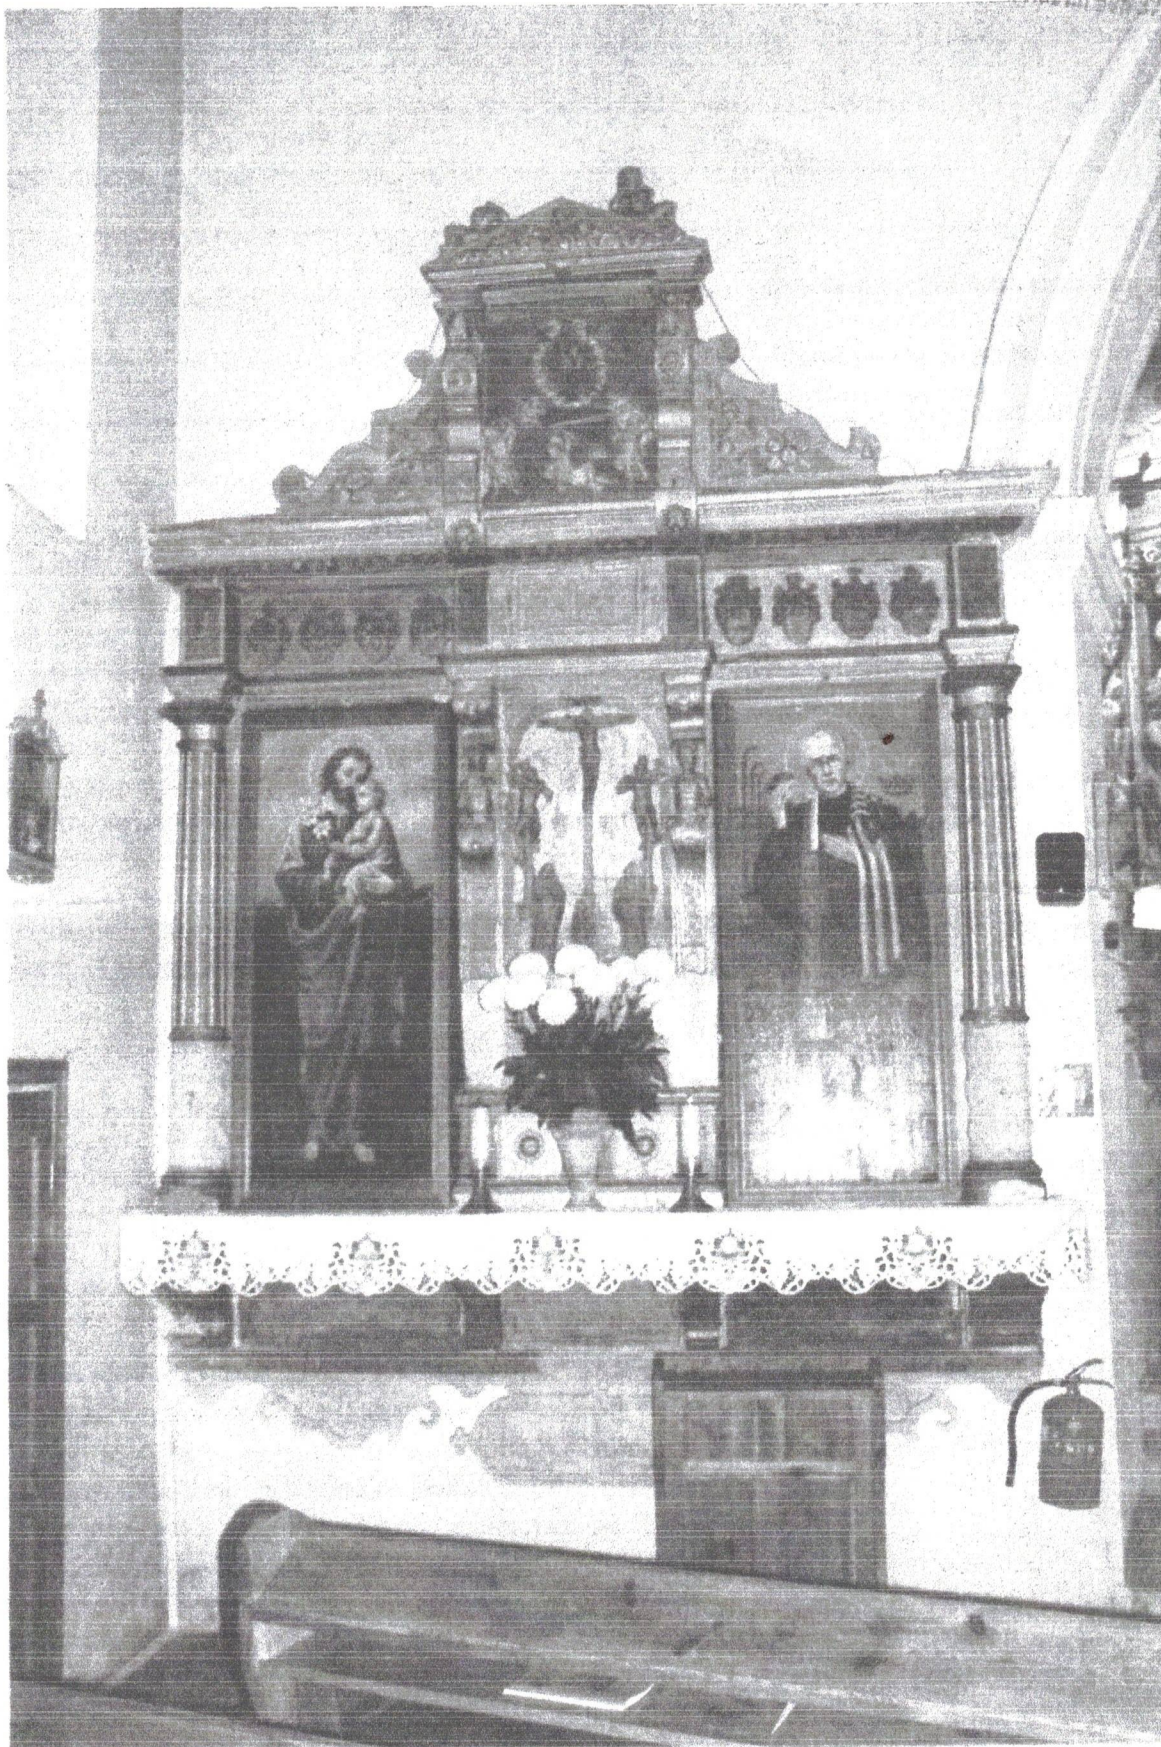
Obecny stan zachowania obiektu.

Epitafium zachowało pierwotną formę architektoniczną. Zdemontowano i ukryto w jednym z pomieszczeń kościoła dwie wykute z piaskowca, pełnoplastyczne figury donatorów przedstawiające postacie Wolffa von Dyhrn i jego żony Magdaleny z domu von Glaubitz (1595 r). W roku 2020 w trakcie badań konserwatorskich wnętrza kościoła figury odkryto i zadokumentowano fotograficznie.

Epitafium przemaalowano kryjąco srebrem i złotem a także innymi farbami w kolorach zielonym, niebieskim i żółtym. Malowanie wykonano bezpośrednio na kamieniu, przypadkowo aranżując kompozycję barwną.

W dolnej partii występują głębokie pęknięcia jednego z kamiennych elementów, podobne pęknięcia zauważono w obrębie jednej z kolumn. Na całej powierzchni obiektu zauważono występowanie szeregu różnej wielkości ubytków które w przeszłości powypełniano i zamalowano. Znaczny, stosunkowo „świeży” ubytek widać w obrębie jednego z kapiteli kolumny bocznej. Przyczyną zniszczenia była korozja żelaznej kotwy, która wywołała spękania kamiennego detalu a następnie jego częściowy rozpad. Znaczące ubytki form rzeźbiarskich zaobserwowano w obrębie herm stojących po bokach płaskorzeźbionej sceny ukrzyżowania, w środkowej części epitafium. Postacie w zwieńczeniu mają utracone ręce. Podobne uszkodzenia zaobserwowano w górnej części zwieńczenia epitafium, widać tam uszkodzone figury dwóch aniołków.

W obrębie ścian wokół epitafium widoczne umiarkowane zawilgocenie. Niewielkie wysolenia oraz przebarwienia kamienia, można zaobserwować na powierzchniach najniższej położonych tablic inskrypcyjnych.
