Inwentaryzacja

Centralnego Ogrzewania

Zespołu Szkół Ponadgimnazjalnych nr 2
im. Marii Dąbrowskiej
ul. Wrocławska 33 w m. Nowa Sól

budynków: Internatu i Łącznika

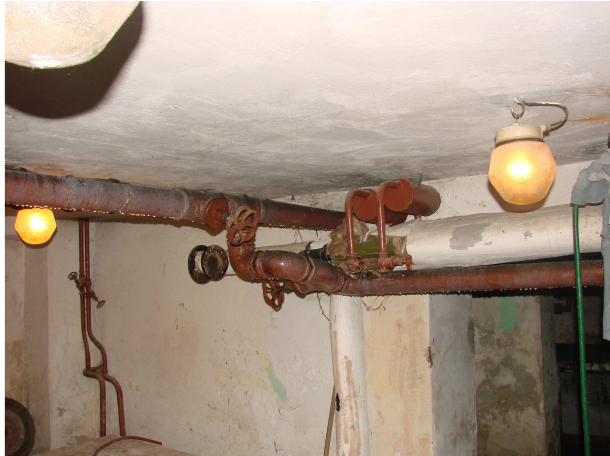
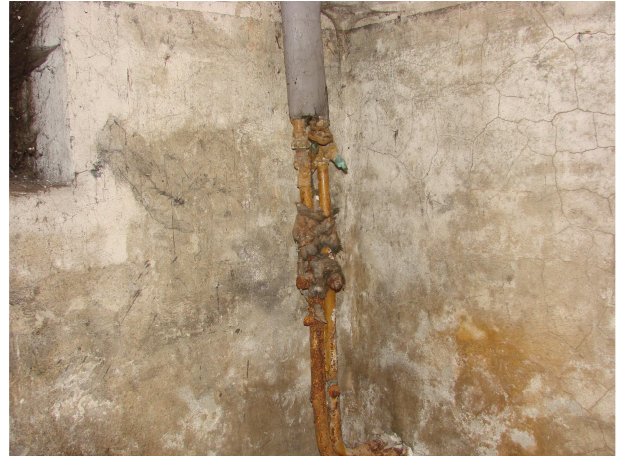
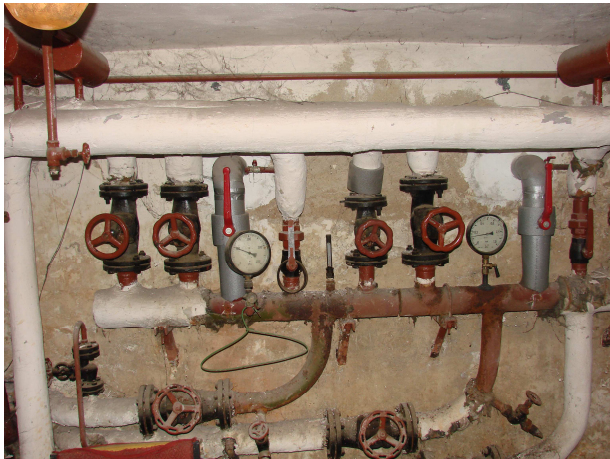
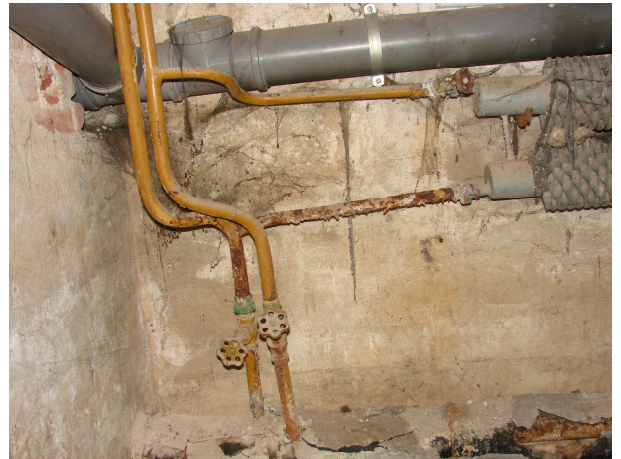
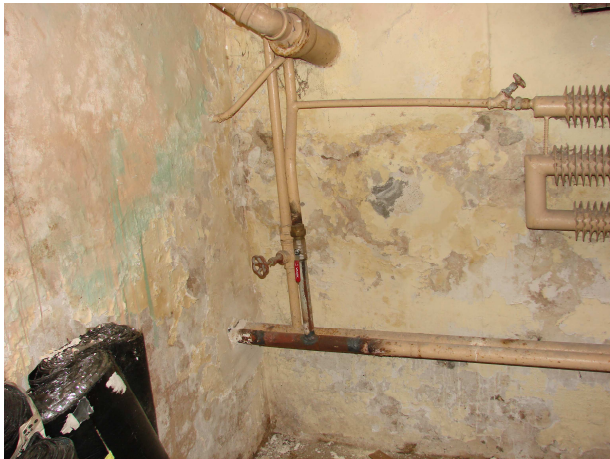
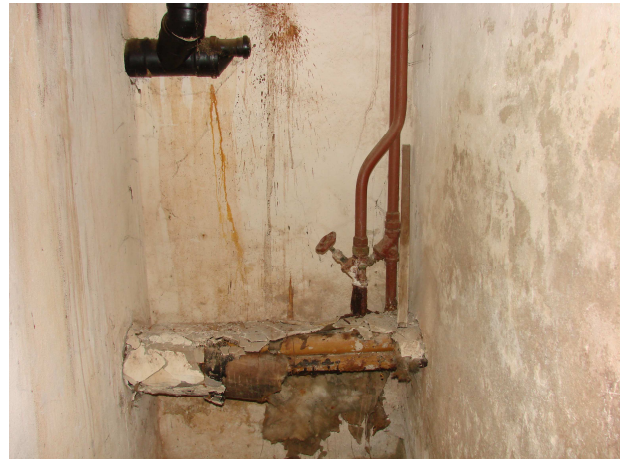
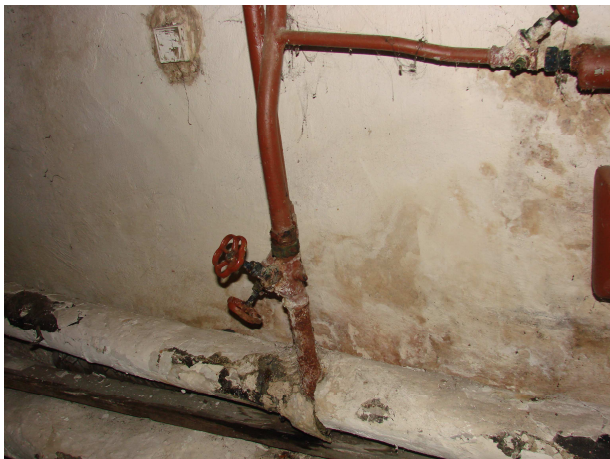
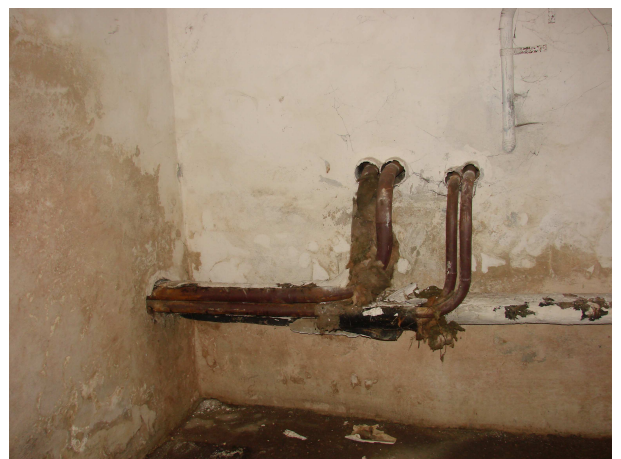
Budynek internatu - Piwnica

Instalacja wykonana jest z przewodów stalowych łączonych poprzez spawanie oraz gwintowanie na kształtki. Na poziomie piwnic przewody rozprowadzone są na ścianach zewnętrznych budynku. Z pomieszczeń piwnic instalacja prowadzona jest na poszczególne kondygnacje budynku po ścianach. Na kondygnacjach poszczególne pion zasila 1-2 grzejniki, maksymalne obciążenie pionu nie przekracza 10 grzejników. Na ostatniej kondygnacji rozprowadzona jest instalacja odpowietrzająca cały układ centralnego ogrzewania. Przewody rozprowadzające zamontowane na ścianach piwnic są w złym stanie technicznym, izolacja termiczna, która odpadła z powierzchni rur spowodowała przyspieszoną korozję rur oraz zaworów odcinających na rurociągach zasilających i powrotnych.

Przewody instalacji centralnego ogrzewania zlokalizowane na poziomie piwnic są izolowane termicznie materiałami izolacyjnymi umieszczonymi w płaszczu gipsowo - klejowym. Piony instalacyjne prowadzone na ścianach są bez izolacji termicznej. Istniejąca izolacja termiczna w pomieszczeniach piwnic, ze względu na wysoką wilgotność powietrza jest w bardzo złym stanie technicznym.

Instalacja centralnego ogrzewania w budynku Internatu i łącznika oraz częściowo w budynku A wymaga wymiany grzejników stalowych z rur gładkich na płytowe np. typu Purmo wraz z zaworami grzejnikowymi z regulacją termiczną i zaworami odcinającymi na powrocie. Należy bezwzględnie wykonać wymianę skorodowanych rurociągów zasilających i powrotnych w pomieszczeniu piwnicznym wraz z zaworami odcinającymi i izolacją termiczną na nową. Wymienione powinny zostać również piony w budynku internatu od części piwnicznej do części parterowej. Należałoby przeanalizować również wymianę pionów CO na pozostałej części instalacji.

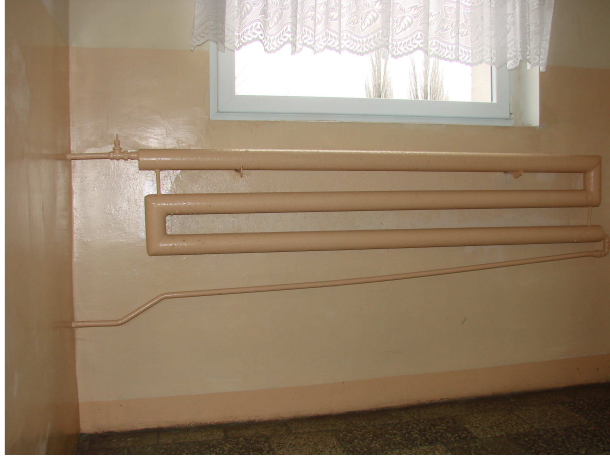
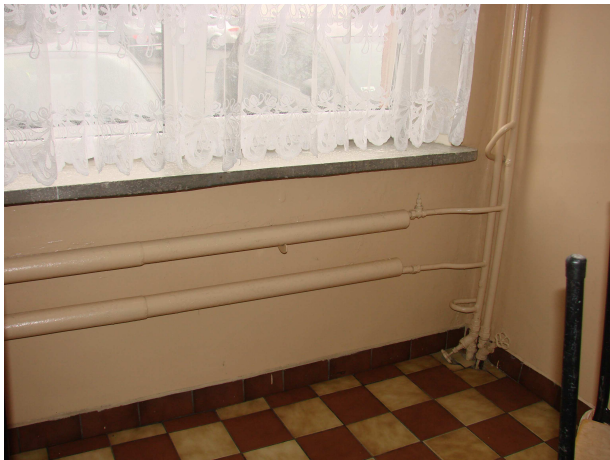
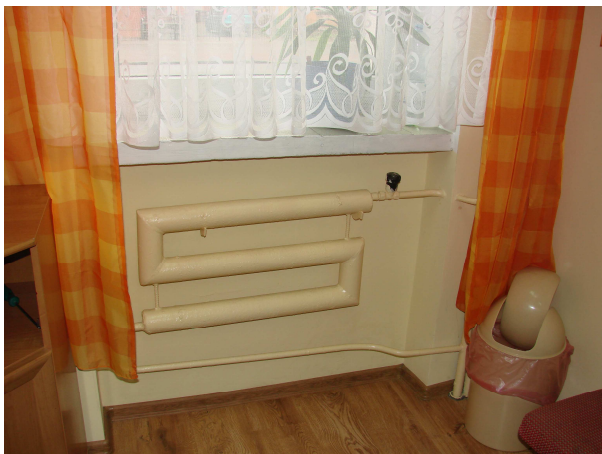
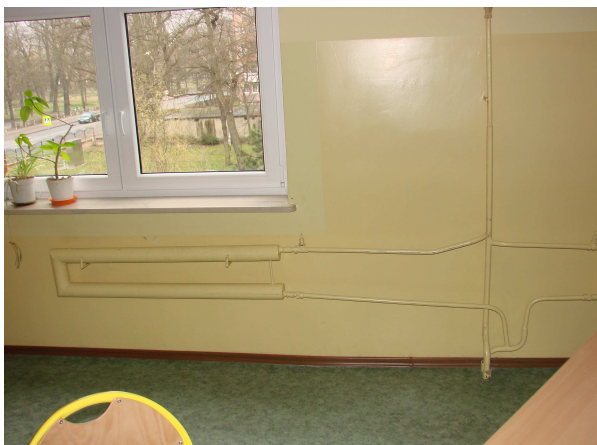
Budynek Łącznika - parter

w pomieszczeniach jadalni i kuchni na parterze. W budynku łącznika zainstalowane są grzejniki z rur stalowych typu GS -1x, GS – 2 x, GS – 3 x GS -4 x. Grzejniki zlokalizowane są pod oknami oraz na ścianach wewnętrznych na klatkach schodowych. Montaż grzejników był przeprowadzany z zachowaniem minimalnych odległości 10- 15 cm od posadzki do spodu grzejnika i 15 cm od góry parapetu.

Grzejniki są wyposażone w zawory odcinające w większości przypadkach nie działające, bez możliwości regulacji przepływu i odcięcia grzejnika od reszty instalacji.

Instalacja wykonana jest z przewodów stalowych łączonych poprzez spawanie oraz gwintowanie na kształtki. Poziomy rozprowadzające zamontowane są w kanałach w pomieszczeniach Jadalni i kuchni na parterze budynku łącznika, wyprowadzone na ściany poszczególnych kondygnacji. Na kondygnacjach poszczególne pion zasila 1-2 grzejniki, maksymalne obciążenie pionu nie przekracza 10 grzejników. Na ostatniej kondygnacji rozprowadzona jest instalacja odpowietrzająca cały układ centralnego ogrzewania Łącznika. Przewody rozprowadzające są w dość dobrym stanie technicznym.

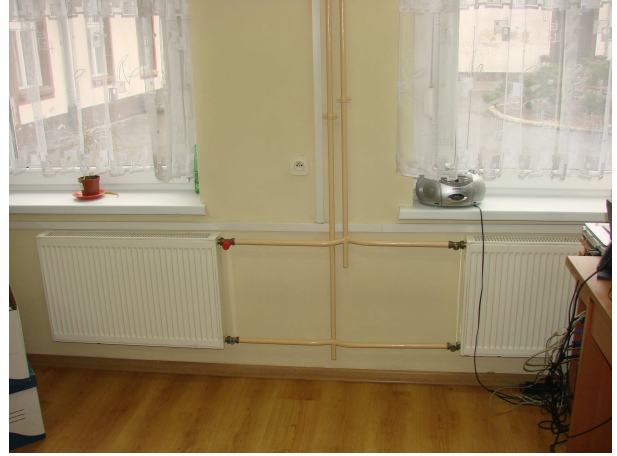
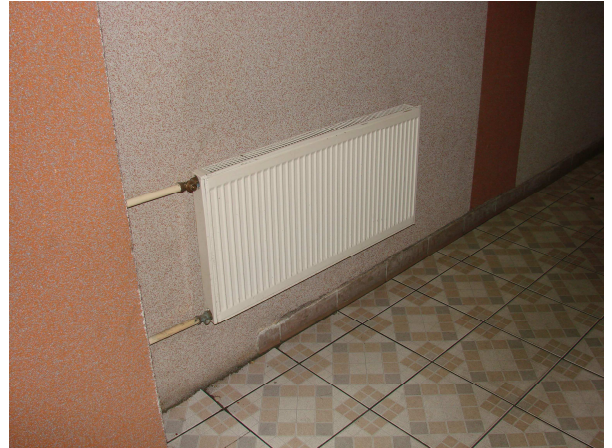
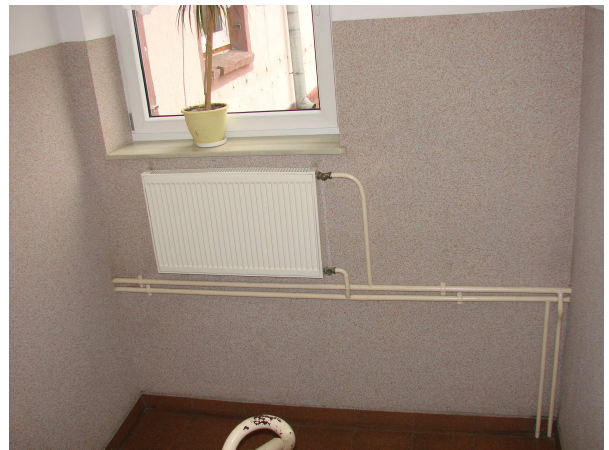
Grzejniki w budynku A i B

Instalacja CO w budynkach szkolnych została zaprojektowana na parametr 90/70 [°C]. Z informacji uzyskanych w szkole po remoncie budynków A i B instalacja pracuje na parametrze 70/50 [°C]. Budynek A i B posiada instalację CO w stanie dobrym. Należy przeliczyć grzejniki w stosunku do parametrów na jakich pracuje kotłownia. Kotłownia jest w stanie technicznym dobrym, zalecane jest wykonanie przeglądu przewodów rozdzielających znajdujących się w izolacji wykonanej z „termofleksu” oraz zabezpieczyć antykorozyjnie miejsca spawane.
