**DOKUMENTACJA  
BADAŃ  
KONSERWATORSKICH**  
(BYŁ SOBIE PORTAL...)

**WNĘTRZA RATUSZA**

W NOWEJ SOLI

DAWNEGO URZĘDU SOLNEGO

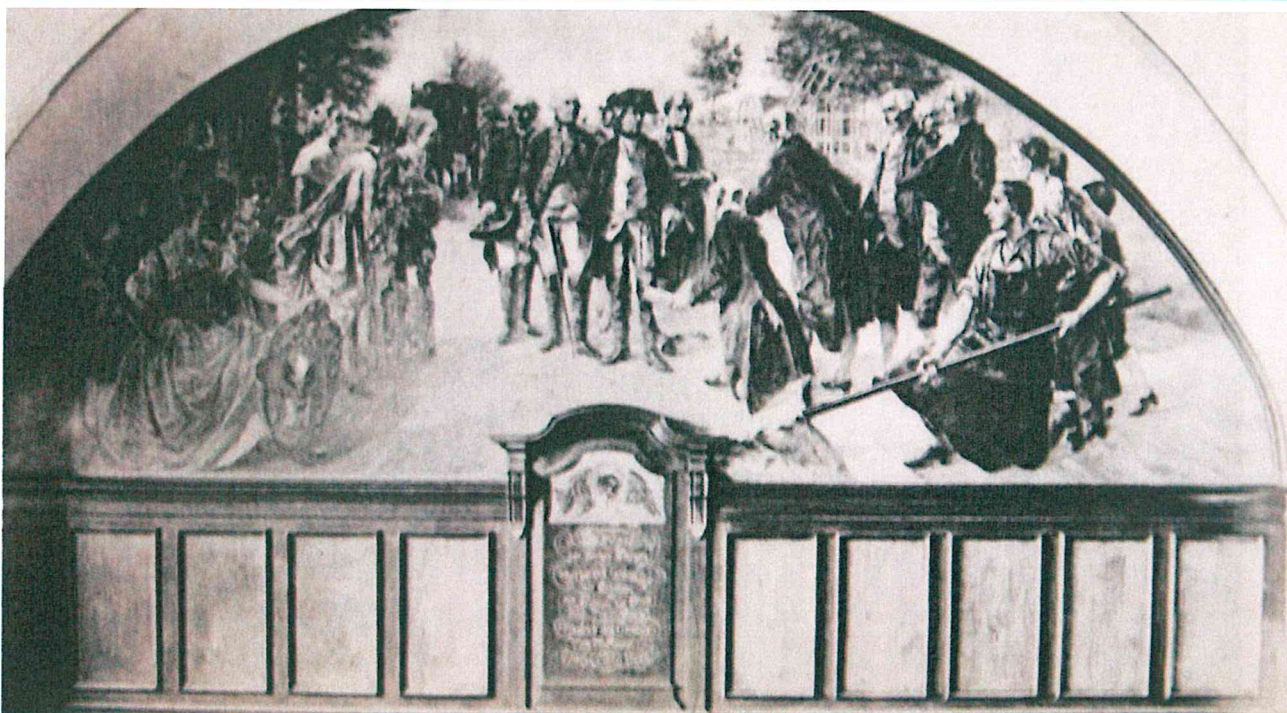
F 02 Poczłtówka z koŃca XIX w. przedstawiajĄcĄ malowidło scienne Oskara Silzmana z przedstawieniem nadania praw miejskich Nowej Soli przez króla Fryderyka II Wielkiego. Sala Rady, mieszczĄcĄ się na piętrze Kamery Solnej (dawniej Salzkamer obecnie ratusz) w Nowej Soli - ze zbiorów Muzeum Miejskiego w Nowej Soli, sygn H615) A. Legendziewicz, *Badania architektoniczne ratusza w Nowej Soli (dawnego Urzędu Solnego)*, Wrocław - Nowa Sól 2011.

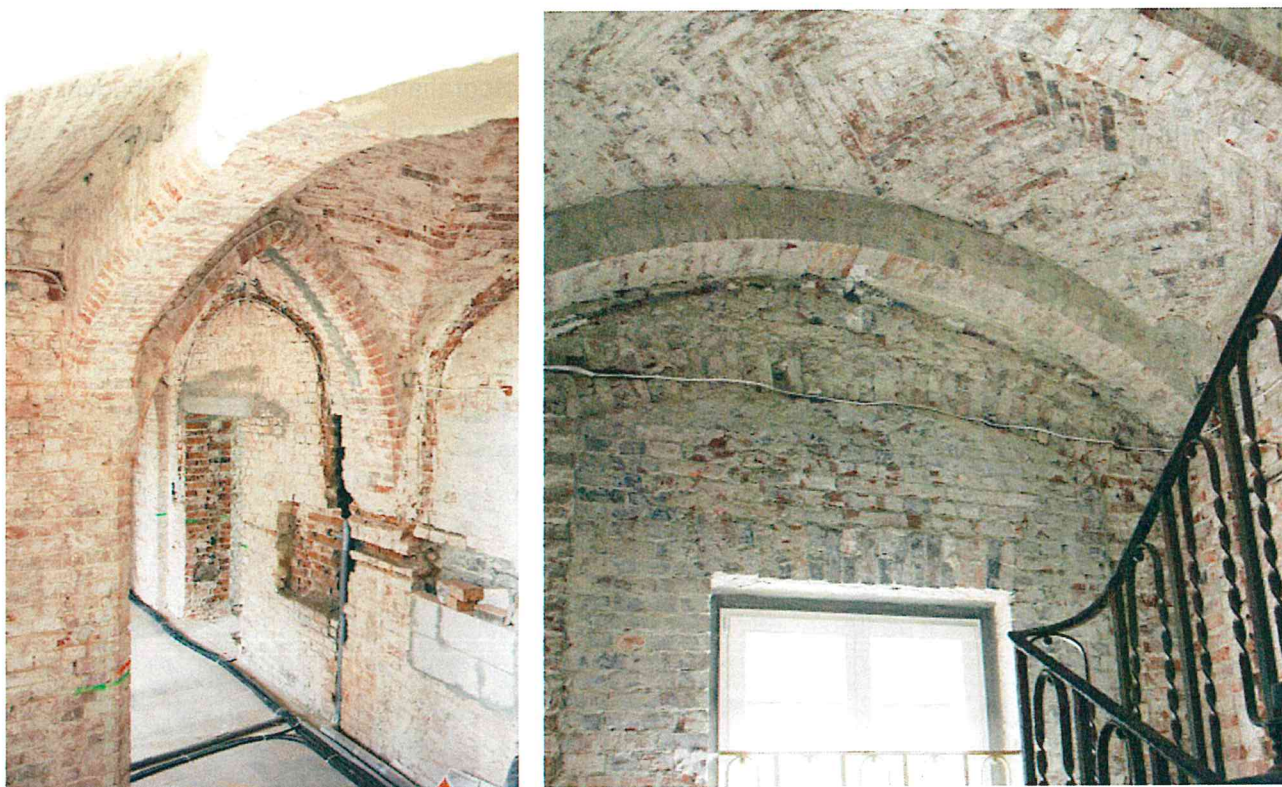
F 03, 04

Stan zachowania wnętrza obiektu przed przystąpieniem do badań konserwatorskich - sierpień 2016 rok. Budynek w trakcie remontu. Widoczne całkowicie usunięte wyprawy tynkowe, widoczne wykonane nowe IE, CO, CWU.

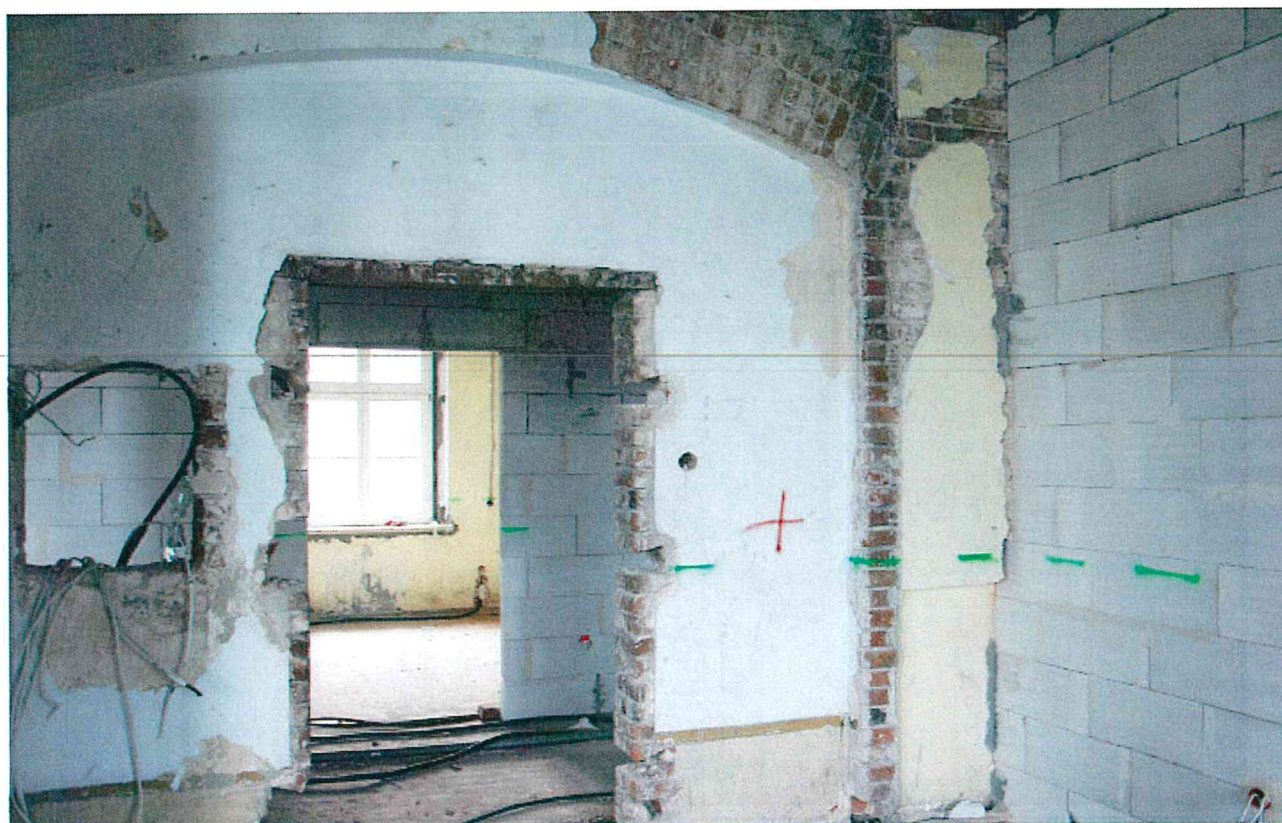
F 05

Stan zachowania wnętrza obiektu przed przystąpieniem do badań konserwatorskich - lipiec 2016 rok. Budynek w trakcie remontu. Współczesne przemurowania, brak pierwotnej stolarki drzwiowej. Widoczne resztki starych tynków.

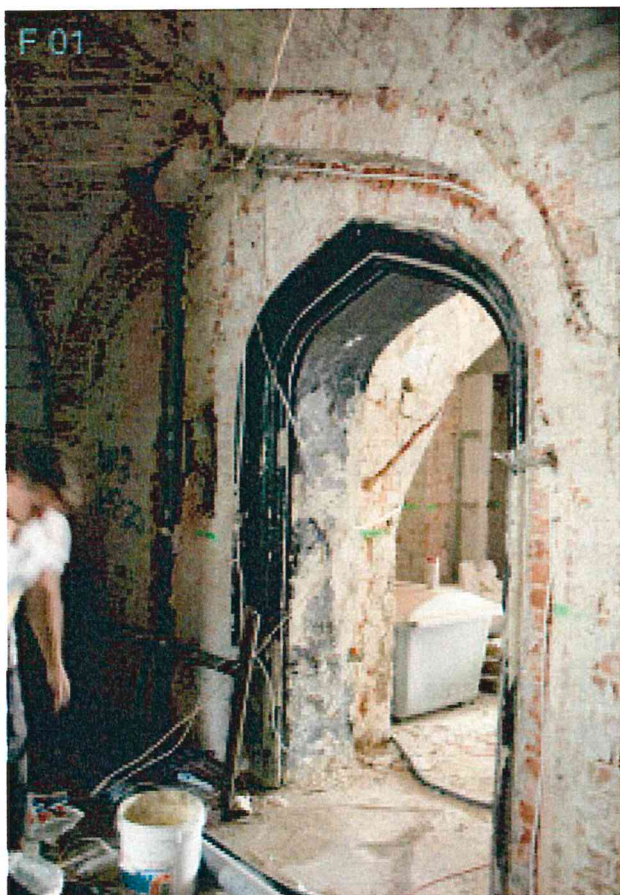
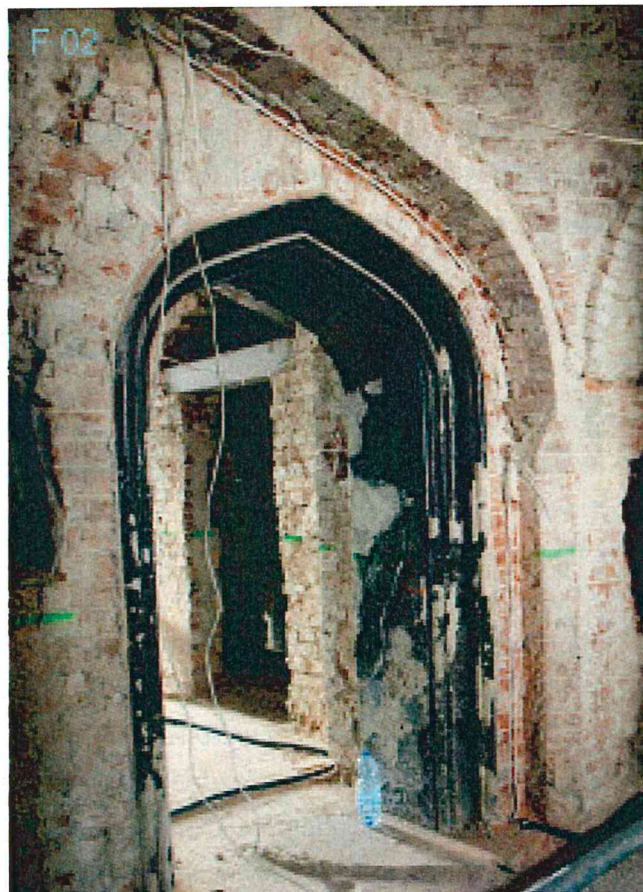
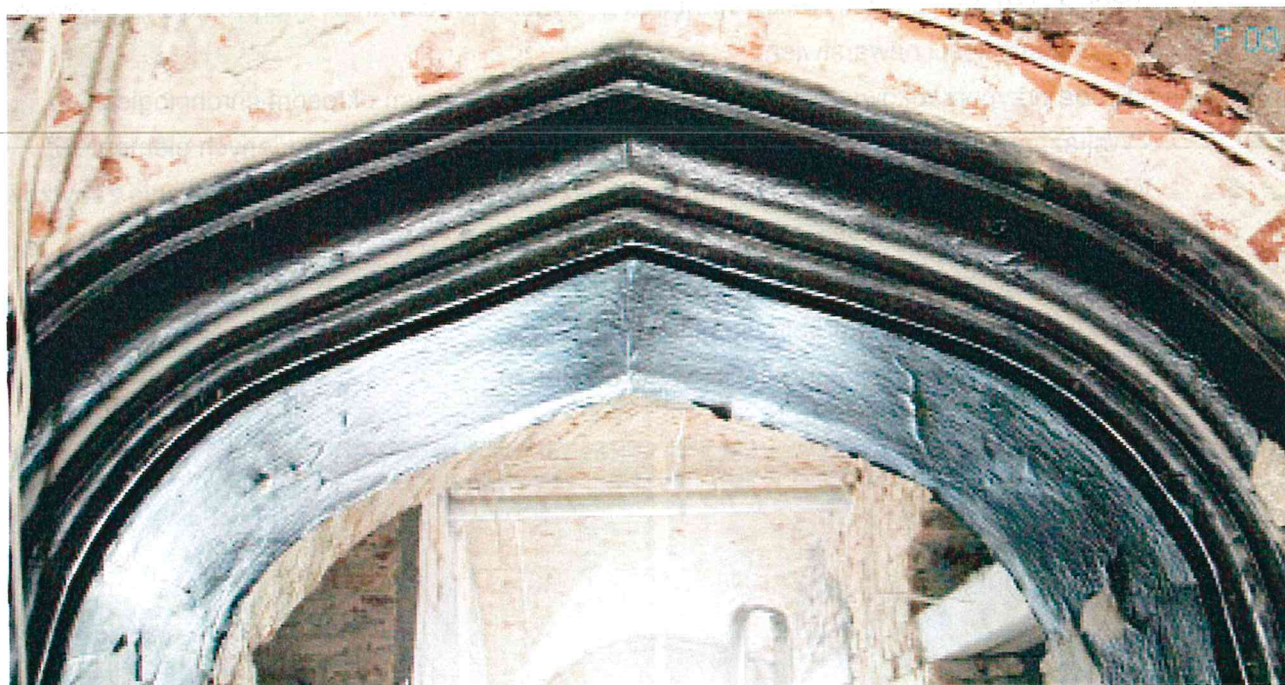
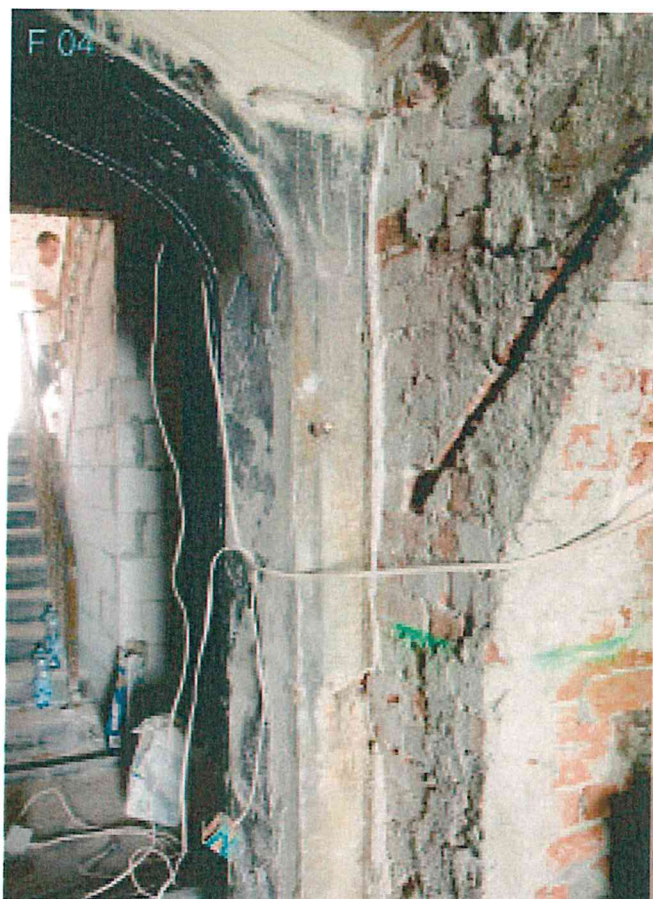
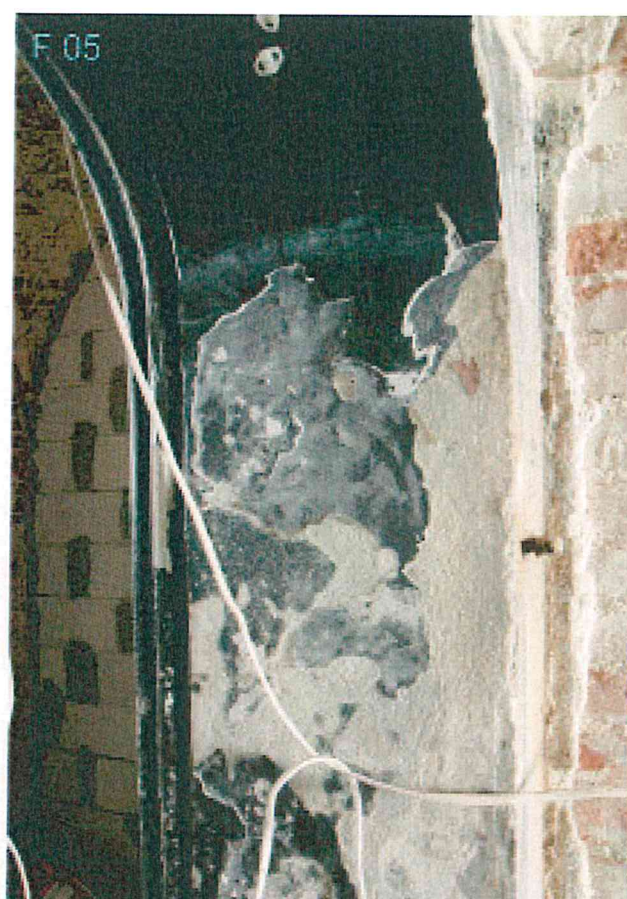
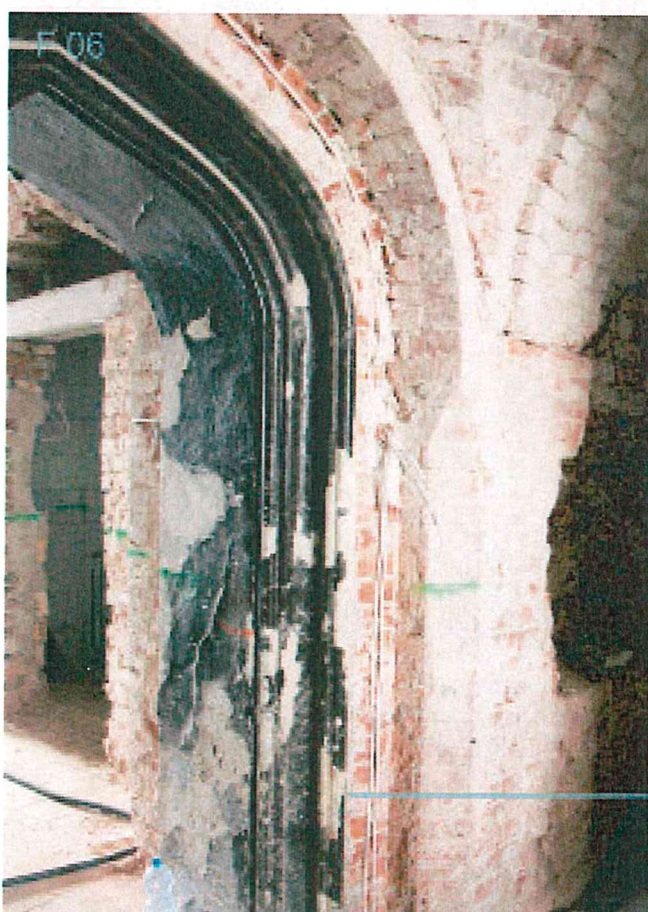
## PLANSZA 01, 02

Plansze przedstawiają stan zachowania zabytkowego, XIX-wiecznego portalu w formie oślego łuku. Portal został zaprojektowany i wykonany podczas przebudowy budynku rozpoczętej w 1876, a zakończonej 3 lata później. Portal wykonany w narzucie, w zaprawie wapienno-piaskowej, z dodatkami domieszek hydraulicznych. Obiekt wielokrotnie przemaalowywany. W trakcie badań odkryto ok. 8 warstw przemaalowań. Ostatnia warstwa (nr 01 - patrz str. 8), obecnie dekorująca powierzchnię portalu, wykonana farbą na spoiwie olejnym, w formie płaskiego wymalowania. Silnie odspojona, łuszcząca się.

P 02 Plansza przedstawia stan zachowania XIX - wiecznego portalu. Fotografia F 04 ukazuje, odwrócić obiektu wraz z pierwotnymi elementami mocowania stolarki drzwiowej. F 05, zbliżenie wtórnych nawarstwień i ich zniszczenia na skutek działania wilgoci. Wtórne, powłokowe płaskie wymalowania nietrwałe. F 07, widoczne samoistne odspojenia ukazujące pierwotną powierzchnię portalu wraz z wcześniejszymi przemalowaniami. Stan zachowania obiektu i charakter zniszczeń wskazuje wodę, jako główną przyczynę uszkodzeń.

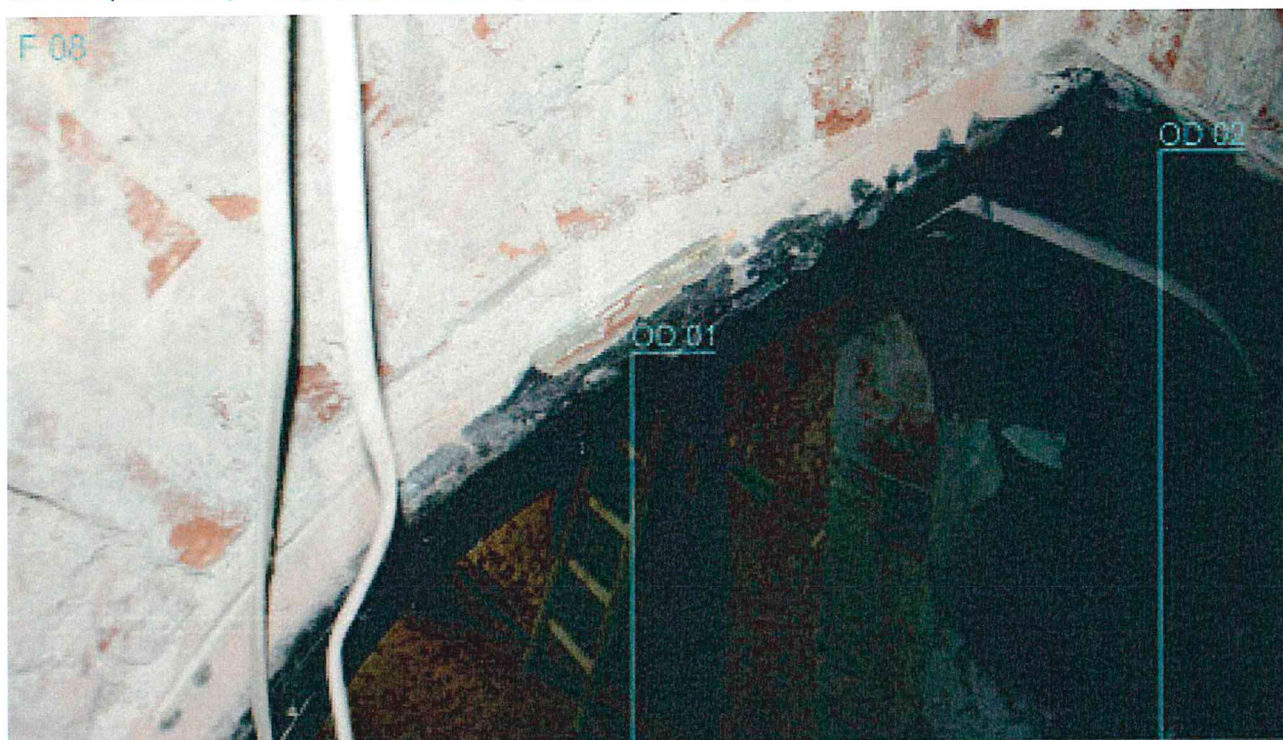
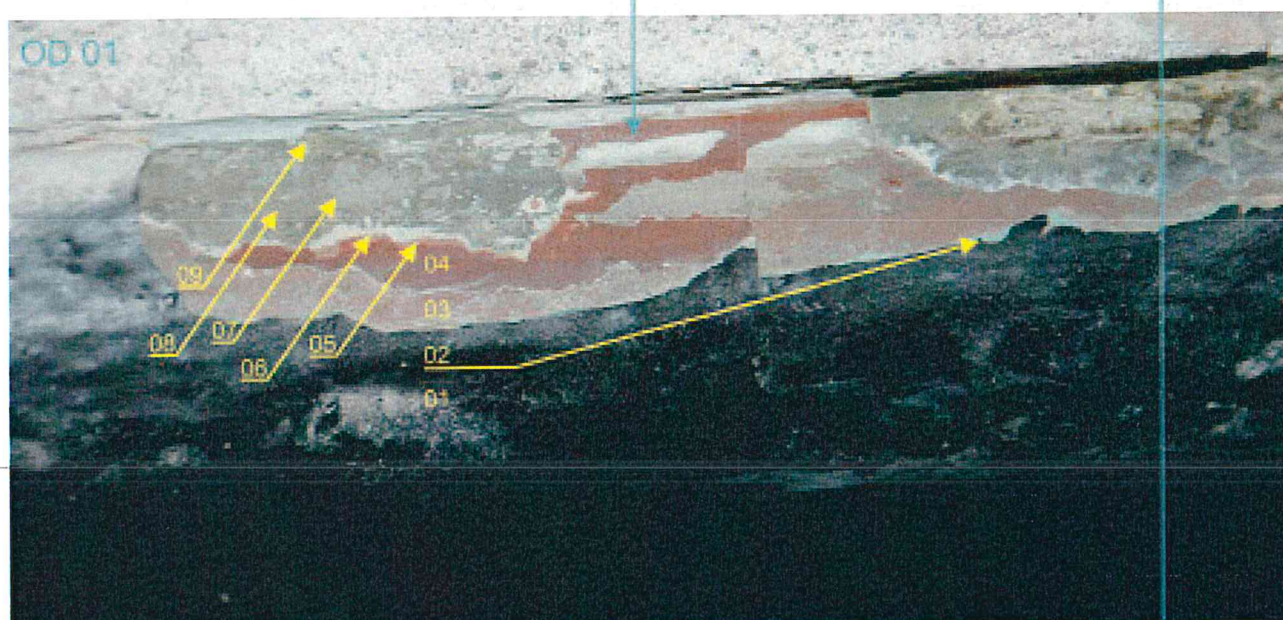
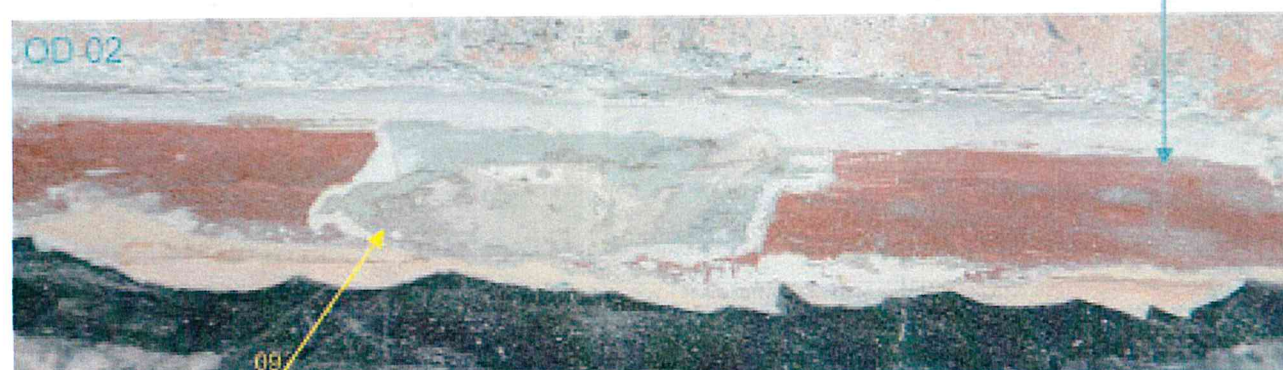
## PLANSZA 03.

Przedstawia rozmieszczenie 2 odkrywek na górnej krawędzi XIX - wiecznego portalu. Zespół konserwatorski po dokonaniu oceny stanu zachowania, właściwie wybrał miejsca do badań, co pozwoliło określić pierwotną kolorystykę obiektu - spójną z czasem jego powstania.

Odkrytki OD 01 i 02 składają się z 9 warstw chronologicznych. Wszystkie warstwy przedstawiają płaskie wymalowania. Najstarsza warstwa nr 09, o dość ciemnej, szlachetnej barwie oliwkowej, jest odkryciem pierwotnej kolorystyki obiektu, wykonanej najprawdopodobniej w technice wapiennej. Zespół konserwatorski nie przeprowadził badań chemicznych, celem ustalenia ponad wszelką wątpliwość, spoiwa oryginału. Ocena stanu zachowania i zniszczeń obiektu, jego silne uszkodzenia w partii środkowej, na skutek użytkowania przejścia, jak i permanentnego zawilgocenia, pozwalają ocenić powłokowy charakter płaskich wymalowań warstw od 01-06. Zabytkowy portal, stanowi bardzo ciekawy przykład pod względem technicznym, technologicznym i historycznym. Sposób wykonania obiektu, w narzucie, bez wykorzystania kamienia, wskazuje jednoznacznie, że na etapie projektu przebudowy budynku w latach 1876-79, obiekt miał być polichromowany.

Zabytkowy portal, zachował się w niezmienionej formie. Pomimo licznych wtórnych przemalowań, jego forma pozostała nienaruszona. Odkrycie pierwotnej kolorystyki w połączeniu w historyczną formę obiektu stanowi zachętę i obowiązek do ochrony powyższej formy architektonicznej i przywróceniu jej w przyszłości w miarę wszelkich dostępnych środków jak najbardziej historycznego wyglądu.

1. Mechaniczne usunięcie wtórnych przemalowań.
2. Doczyszczenie i odsłonięcie pierwotnej kolorystyki, warstwa nr 09.
3. Wzmocnienie, konsolidacja, odsłoniętej historycznej monochromii.
4. W razie konieczności, po wykonaniu badań, przeprowadzenie odsalania obiektu.
5. Wykonanie napraw w partiach uszkodzeń powierzchni portalu, przy użyciu właściwych zapraw.
6. Dokonanie oceny sposobu wykonania pierwotnej warstwy barwnej i wybranie właściwej, współczesnej techniki i technologii konserwatorskiej w celu odtworzenia pełnej kolorystyki obiektu.
7. Rekonstrukcja historycznej kolorystyki.

W przypadku przyszłych prac projektowych. Zaproponowanie właściwej stolarki drzwiowej, nawiązującej do XIX - wiecznego charakteru portalu i powtórzenie jej od odwrotu obiektu z wykorzystaniem zachowanych zabytkowych kotew montażowych z epoki. Wykonanie prób i dobór właściwej kolorystyki dla odtworzonej stolarki drzwiowej. W tym celu konieczne jest zapoznanie się z odkrywką OD 14 (patrz str. ) dzięki której zespół konserwatorski odnalazł pierwotną kolorystykę wewnętrznej stolarki drzwiowej, spójnej z kolorystyką portalu, balustrady i dekoracji barwnych ścian, odkrytych podczas poniższych badań konserwatorskich wnętrza ratusza w Nowej Soli.

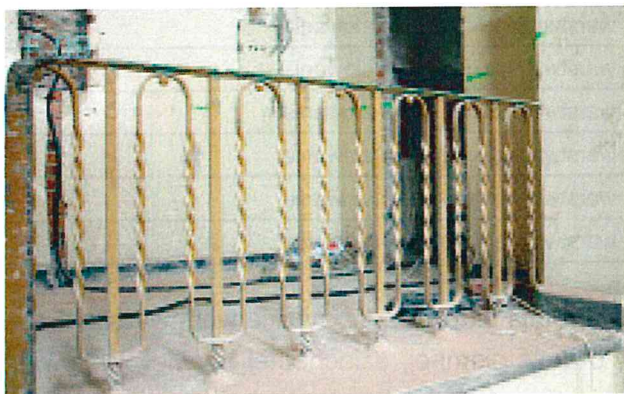
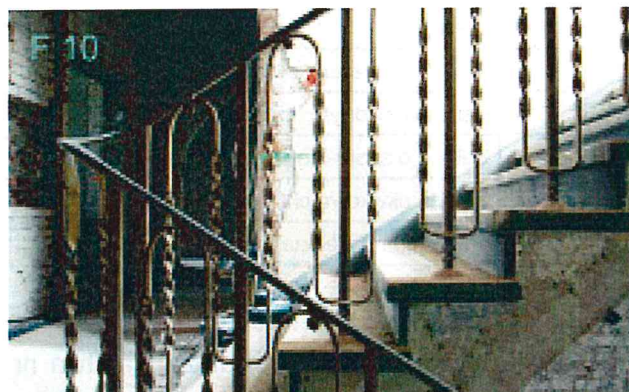
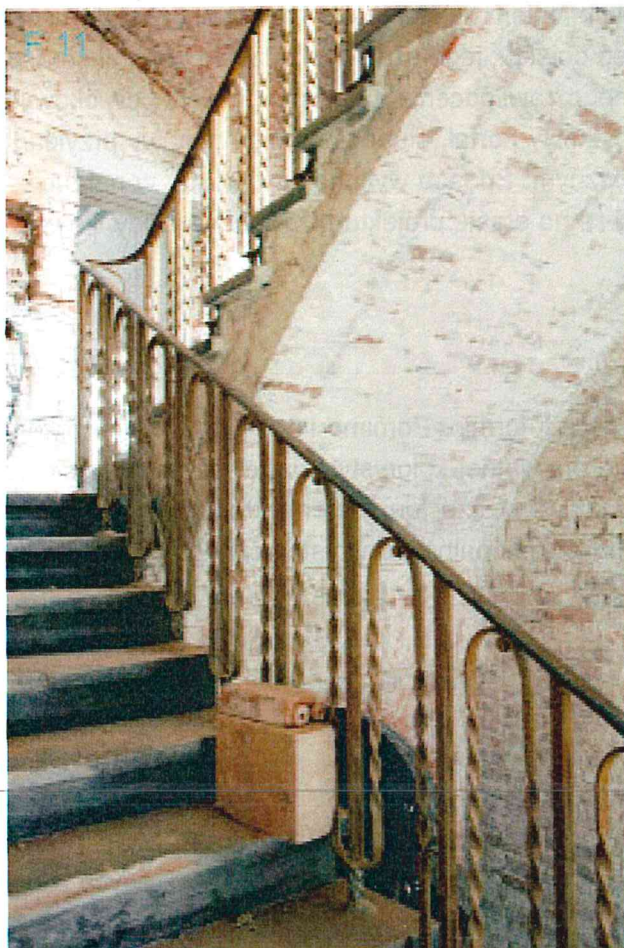
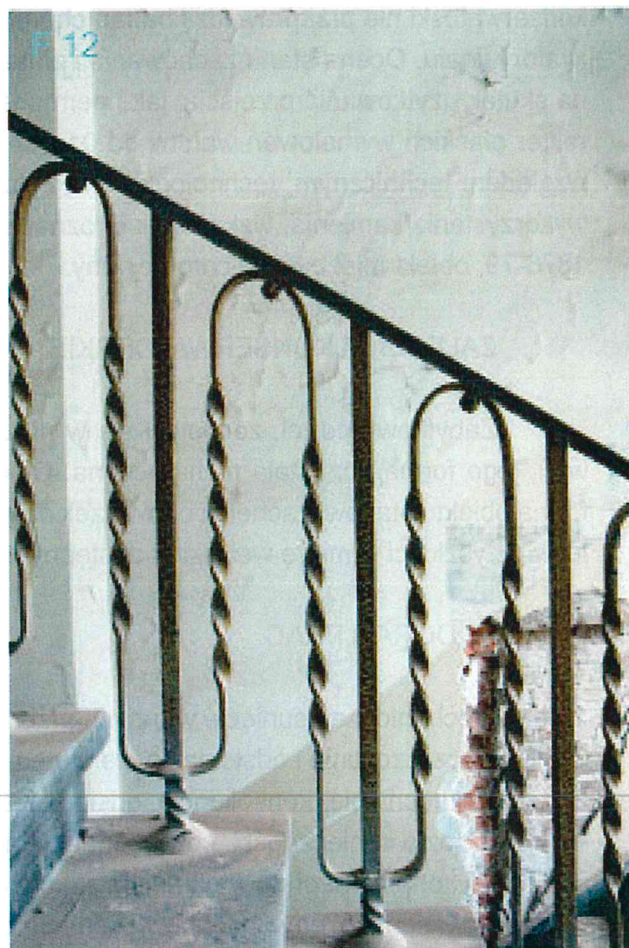
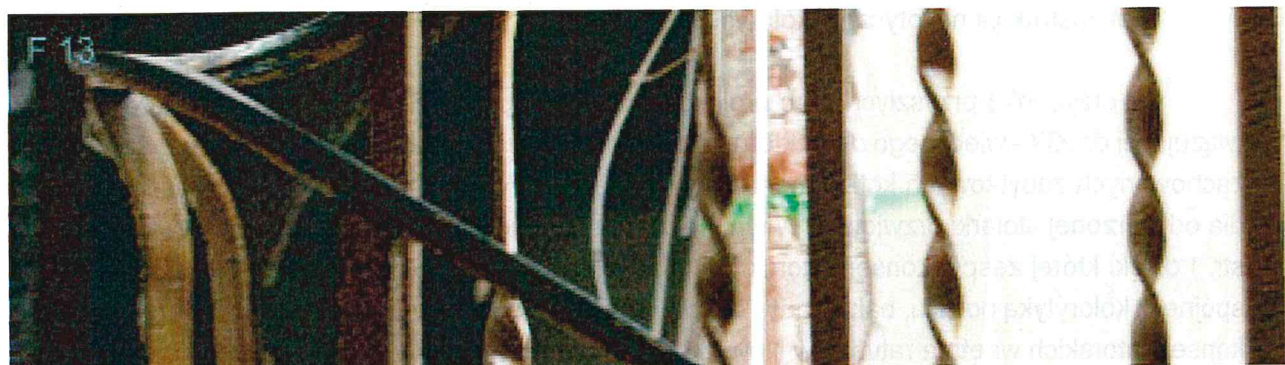
## PLANSZA 04.

Przedstawia zachowaną zabytkową balustradę klatki schodowej. Balustrada pochodzi najprawdopodobniej z VI i VII fazy przebudowy budynku Kamery Solnej (dawniej Saltzkamer, obecnie ratusza (patrz. *A Legendziewicz, Badania...*)).

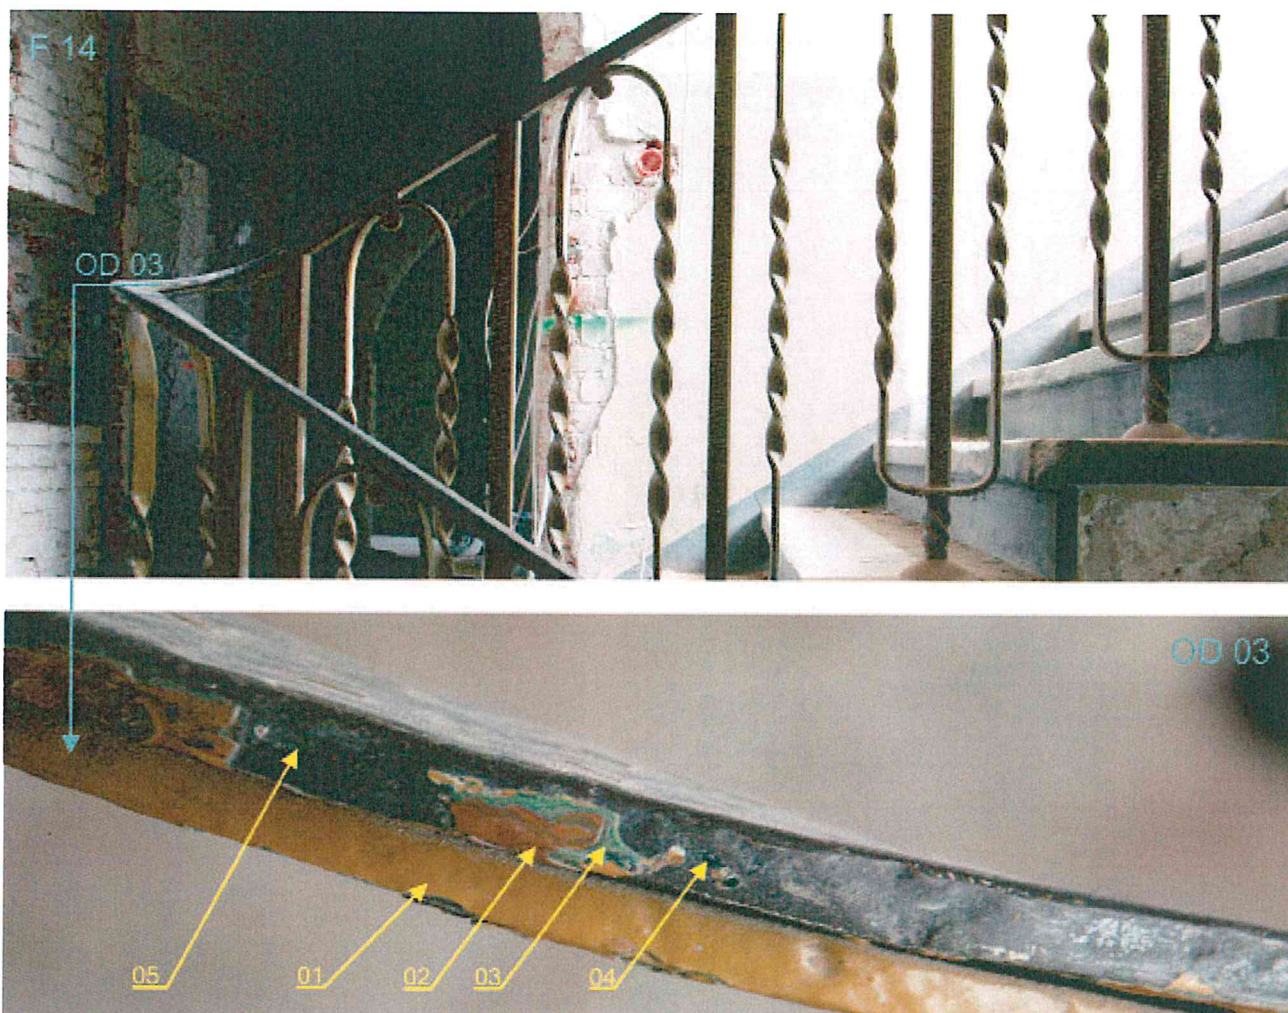
## PLANSZA 05.

Przedstawia zachowaną zabytkową balustradę klatki schodowej i miejsce odkrywki.

Odkrywka OD 03 składa się z 4 warstw chronologicznych. Warstwy 01-03 stanowią płaskie wymalowania. Najstarsza warstwa nr 04, o dość ciemnej zielonej barwie, jest najprawdopodobniej przykładem pierwotnej kolorystyki obiektu. Zespół konserwatorski nie przeprowadził badań chemicznych, celem ustalenia charakteru spoiwa wymalowania warstwy 04.

Zabytkowa balustrada zachowała się w niezmienionej formie. Pomimo licznych wtórnych przemalowań, jej forma pozostała nienaruszona, z wyjątkiem brakującego pochwyty. Odkrycie pierwotnej kolorystyki w połączeniu w historyczną formę obiektu stanowi zachętę i obowiązek do ochrony powyższej metaloplastyki i przywróceniu jej w przyszłości w miarę wszelkich dostępnych środków jak najbardziej historycznego wyglądu. Odtworzenie pochwyty należy poprzedzić analizą historyczno-stylistyczną

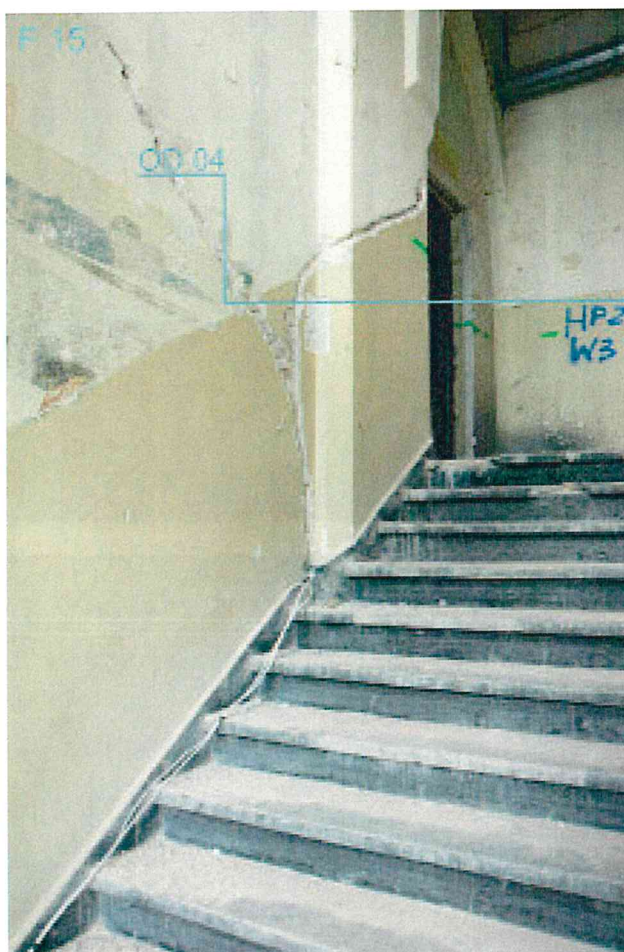
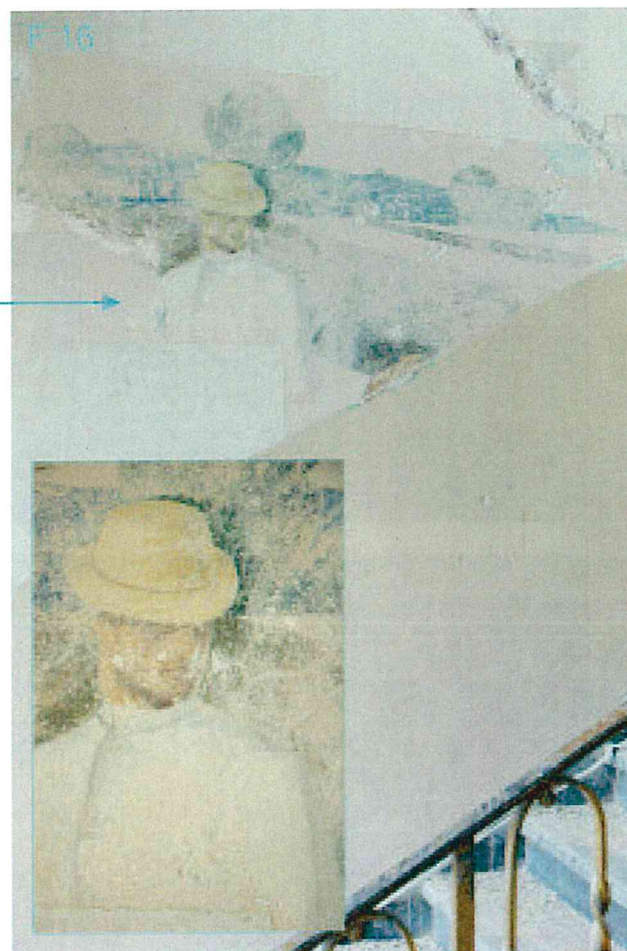
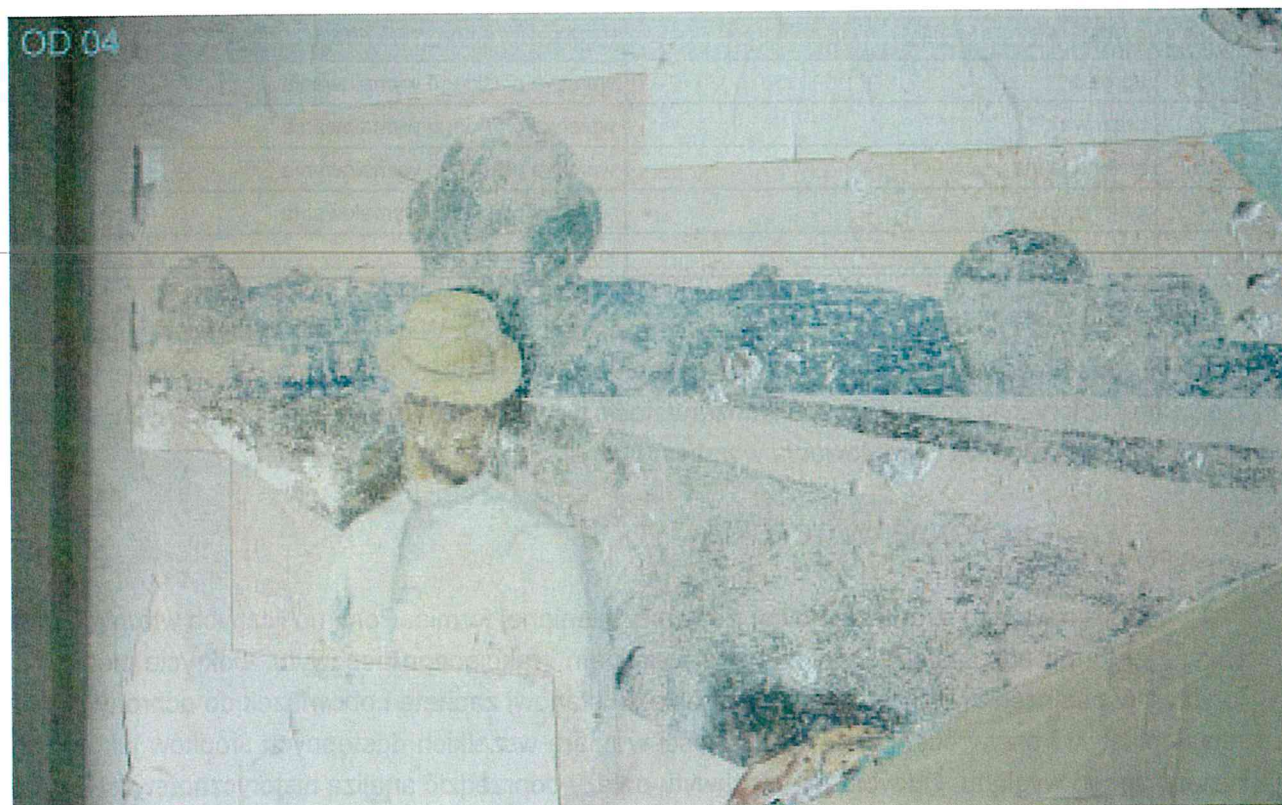
## PLANSZA 06.

Przedstawia odsłonięte podczas badań konserwatorskich, malowidła ścienne w części klatki schodowej. Dekoracje malarskie pochodzą najprawdopodobniej z okresu VII przebudowy budynku, lub są jeszcze późniejsze. Pierwotnie bardzo intensywne w barwie na jasnym kremowym tle.

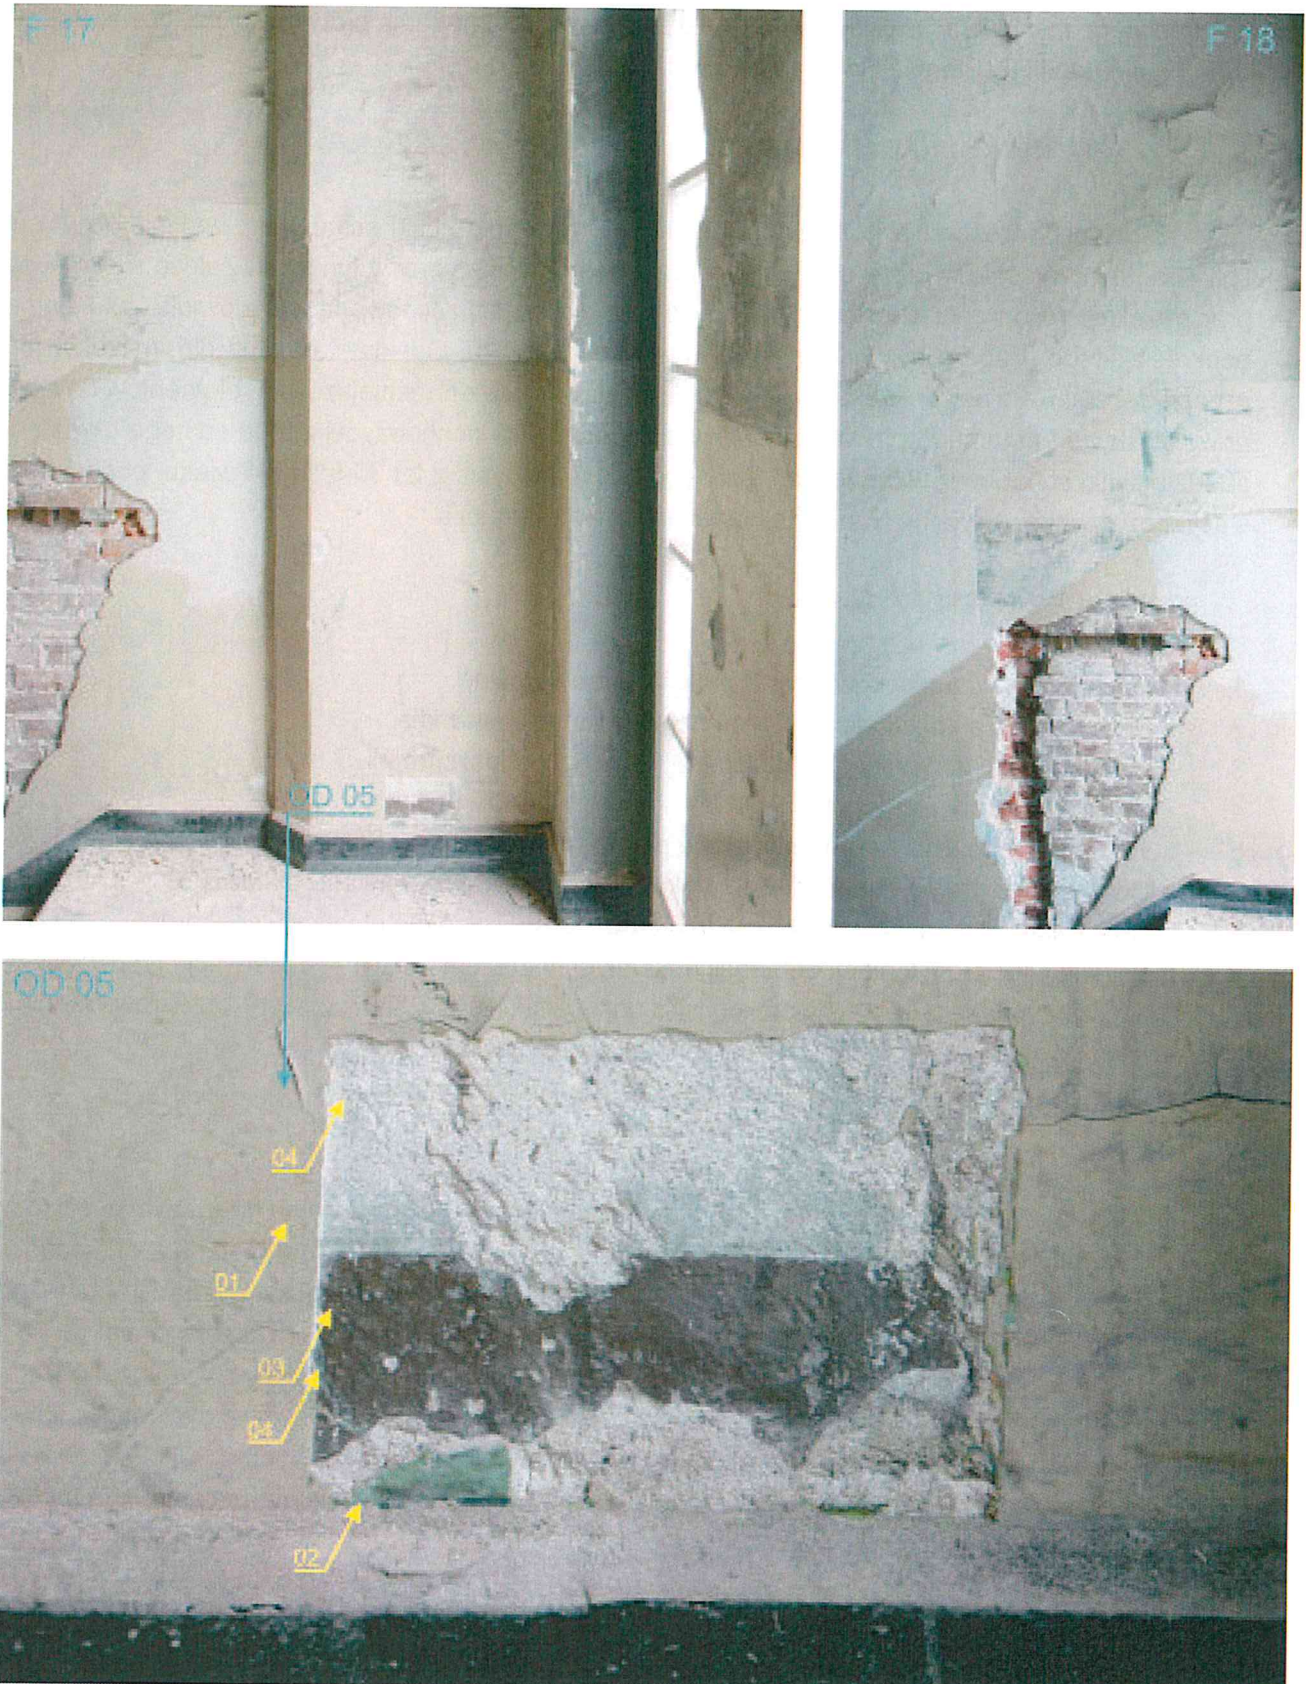
## PLANSZA 07.

Przedstawia zachowane tynki klatki schodowej z V, VI i VII fazy przebudowy budynku Kamery Solnej (dawniej Saltzkamer, obecnie ratusza (patrz. *A Legendziewicz, Badania...*), i odkrywkę 05 w partii cokołowej posadzki schodów. Widoczne na F 17, 18 fragmenty tożsamego malowidła z odkrywką 06 (patrz plansza 06 str. 12). Odkrywka zawiera 4 warstwy chronologiczne i 5 warstw technologicznych. Warstwa nr 04 w odkrywce 05, stanowi pierwotną kolorystykę klatki schodowej z V fazy przebudowy.

Odkrywka 04 wskazuje na zachowane, dość płytko, rozległe fragmenty dekoracji malarskich pochodzących z VI lub VII (1922-1923, 1934-1937) fazy przebudowy. Odślonięty fragment przedstawia mężczyznę w żółtym słomkowym kapeluszu i jasnej koszuli. Wzrok ma skierowany w lewą stronę, lekko w dół w kierunku drugiej prawdopodobnie żeńskiej postaci. Z powodu wykonania lamperii olejnej, odsłonięcie ww. postaci jest niemożliwe. Na uwagę zasługuje ciekawie przedstawiony krajobraz w formie prostych brył i form przecinających się w celu uzyskania złudzenia lekkiej perspektywy. Odślonięty fragment malowidła nie jest oczekiwanym odkryciem i nie może stanowić wartości równoważnej w stosunku do utraconego malowidła Oskara Silzmana z przedstawieniem nadania praw miejskich Nowej Soli przez króla Fryderyka II Wielkiego z Sali Rady.

Odślonięta dekoracja malarska znajduje się w obrębie klatki schodowej. Jedynie w tym miejscu i fragmentarycznie w dużej sali II piętra ostały się dawne wyprawy tynkowe. Zaleca się wykonanie prac projektowych, w celu wkomponowania przynajmniej części zachowanego malowidła, jako elementu podkreślającego historyczny, wielowiekowy charakter budynku. Odślonięte malowidło, nawet w formie częściowej stanowić będzie ciekawy przykład łączenia historii z teraźniejszością, elementów dawnych z nowoczesnymi formami. Przypomnieć należy o zachowanej i pochodzącej z tego samego okresu balustradzie klatki schodowej. Obie te wartości dawne, choć jedynie z lat 30-tych XX-wieku, poddane renowacji, pozytywnie wpłyną na wartość estetyczną budynku ratusza.

1. Mechaniczne usunięcie wtórnych płaskich przemalowań.
2. Doczyszczenie i odsłonięcie pierwotnej kolorystyki malowidła.
3. Wzmocnienie, konsolidacja, odsłoniętej historycznej polichromii.
4. Usunięcie wtórnej lamperii.
5. Wykonanie projektu i zaproponowanie partii malowidła do ekspozycji.
6. Opracowanie powierzchni nowych tynków otaczających zachowane malowidło.
7. Wykonanie prac technicznych na licu malowidła (wypełnienie ubytków i spękań).
8. Pozostawienie odsłoniętej dekoracji malarskiej bez rekonstrukcji - konserwacja typu włoskiego, lub w przypadku innych ustaleń komisji z udziałem WUOZ z Zielonej Góry, przeprowadzenie scalenia kolorystycznego i ewentualnie dodatkowo retuszu.
9. Zabezpieczenie lica malowidła preparatami konserwatorskimi.

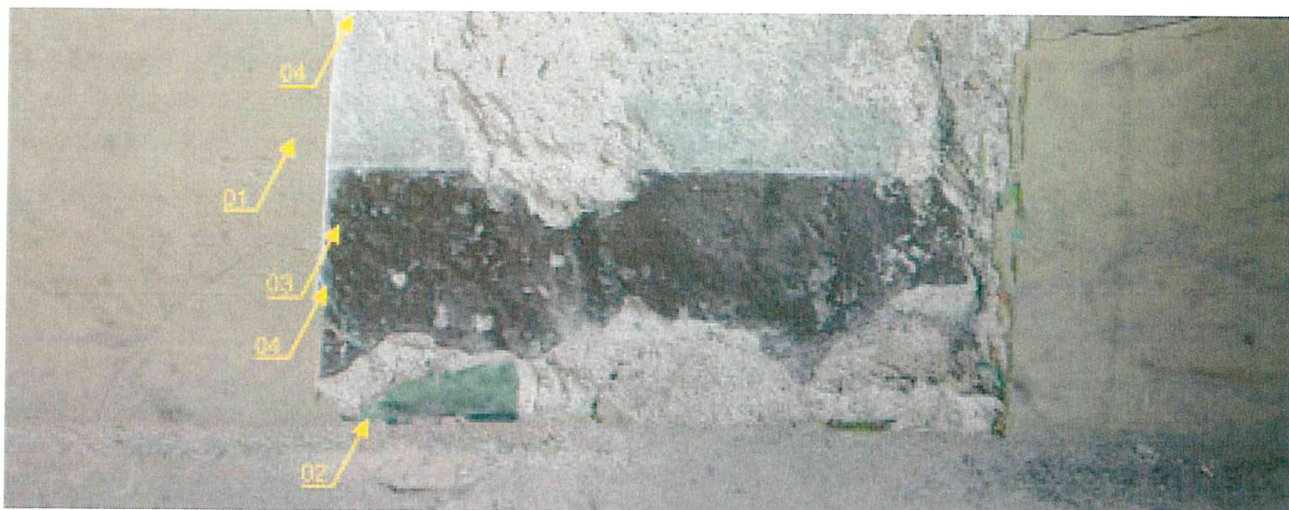
Odkrywka 05 wykonana została w partii cokołowej klatki schodowej, w obrębie zachowanych tynków z V fazy przebudowy budynku (koniec XIX-wieku, lata 1876-79). Warstwy 01-03 stanowią wtórne płaskie wymalowania o powłokowym, silnie kryjącym charakterze. Warstwy 01 i 02 wykonane zostały przy użyciu farb o spoiwie olejnym. Warstwa 03 reprezentuje przykład farby powłokowej, lecz wykonana została w cieńszej warstwie i nie posiada olejnego spoiwa.

Warstwa 04 to odkryta XIX-wieczna polichromia w postaci płaskiego wymalowania ścian z zaznaczeniem, podkreśleniem partii cokołowej. Technika wykonania nie została jednoznacznie określona. Nie pobrano próbek do badań identyfikacyjnych. Stwierdza się, że powyższe historyczne XIX-wieczne powłoki barwne wykonane zostały bezpośrednio na tynku wapienno-piaskowym, dość cienko. Widoczne przebijające ziarna piasku. Przyjąć należy niewielką wartość kryjącą opisywanych warstw.

Odkrywka jednoznacznie wskazuje kolorystykę ścian klatki schodowej budynku ratusza w okresie V fazy przebudowy budynku.

Zaleca się wykorzystać opisaną odkrywkę w celu wyboru właściwych zestawów kolorystycznych podczas przyszłych prac wykończeniowych, malarskich. Powtórzenie, odtworzenie odkrytej i rozczytanej kolorystyki ścian klatki schodowej należy wykonać poprzez wykonanie prób malarskich i wyborze właściwego odcienia i producenta farb.

Pamiętać należy iż odsłonięty fragment dekoracji malarskiej, jest zniszczony i ścieniony. Pierwotnie różnił się pod względem grubości warstwy i czystości koloru. Pamiętać jednakże należy iż współczesne środki malarskie posiadają nieporównywalnie większą siłę krycia i tworzą silnie kolorystycznie tempel powłoki o wysokim współczynniku odbicia światła. Stwarza to problemy dla konserwatorów i wykonawców prac remontowych.

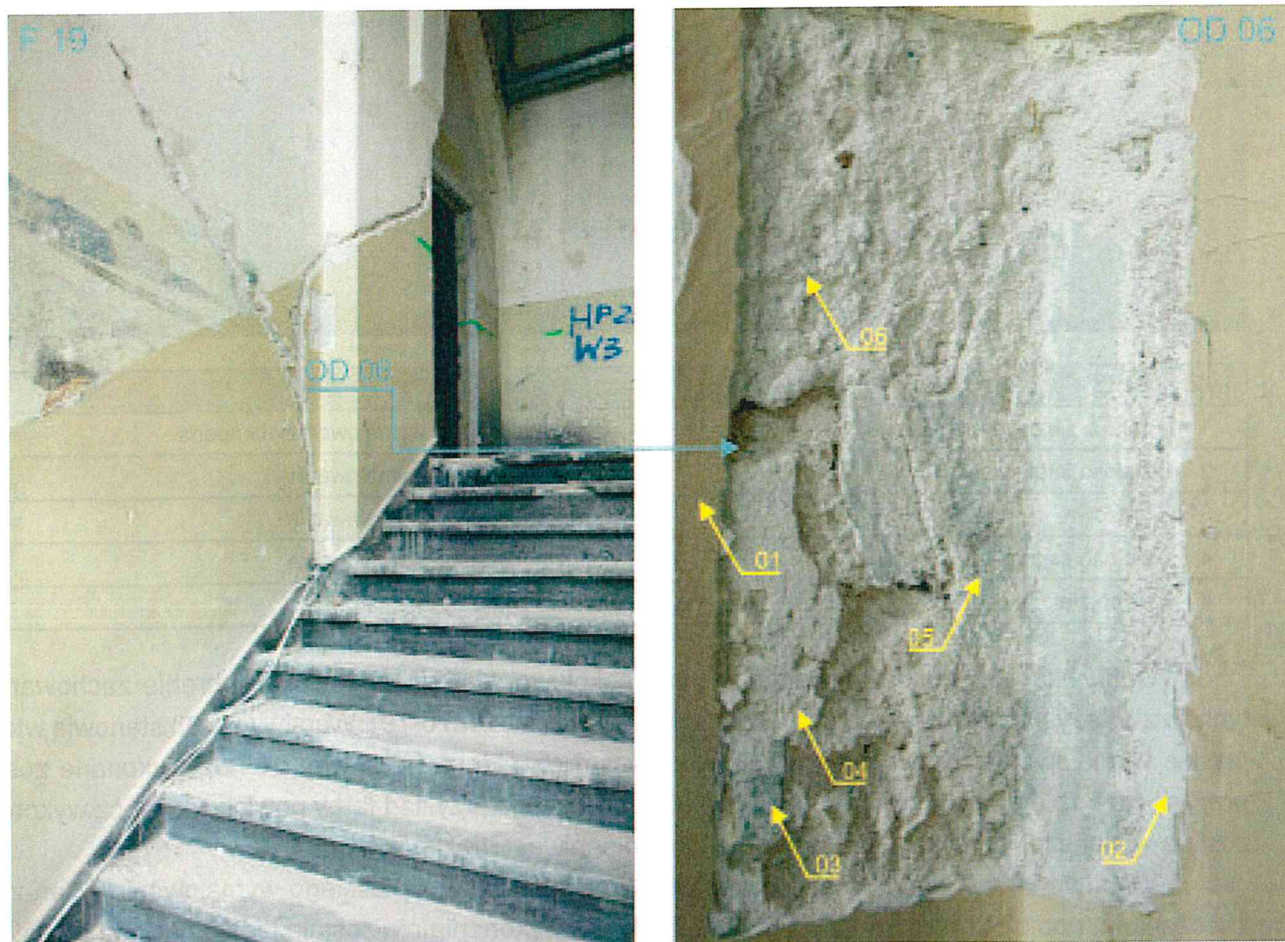
## PLANSZA 08.

Przedstawia zachowane tynki klatki schodowej z V, VI i VII fazy przebudowy budynku Kamery Solnej (dawniej Saltzkamer, obecnie ratusza (patrz. *A Legendziewicz, Badania...*), i odkrywkę 06 w partii wtórnej lamperii, w narożniku, miejscu styku tynków z V i VI, VII fazy przebudowy budynku ratusza.

Odkrywka 06 wykonana została w partii klatki schodowej, na styku tynków z V VI i VII fazy przebudowy budynku. Warstwy 01-02 stanowią wtórne płaskie wymalowania o powłokowym, silnie kryjącym chaakterze. Warstwy 01 i 02 wykonane zostały przy użyciu farb o spoiwie olejnym. **Warstwa 03 to fragment odkrytego malowidła ściennego, opisanego w odkrywce 04.** Jest to warstwa późniejsza o II fazy przebudowy budynku w stosunku do płaskiego wymalowania odkrytego w warstwie 05, w tonacji jasnej chłodnej zieleni.

Warstwa 05 to odkryta XIX-wieczna polichromia w postaci płaskiego wymalowania w odcieniu jasnej zieleni o chłodnym odcieniu. Technika wykonania nie została jednoznacznie określona. Nie pobrano próbek do badań identyfikacyjnych. Stwierdza się, że powyższa historyczna XIX-wieczna powłoka barwna wykonana została bezpośrednio na tynku wapienno-piaskowym, dość cienko. Widoczne przebijające ziarna piasku. Przyjąć należy niewielką wartość kryjącą opisywanej warstwy.
