**DOKUMENTACJA  
BADAŃ  
KONSERWATORSKICH**  
(BYŁ SOBIE PORTAL...)

**WNĘTRZA RATUSZA**

W NOWEJ SOLI

DAWNEGO URZĘDU SOLNEGO

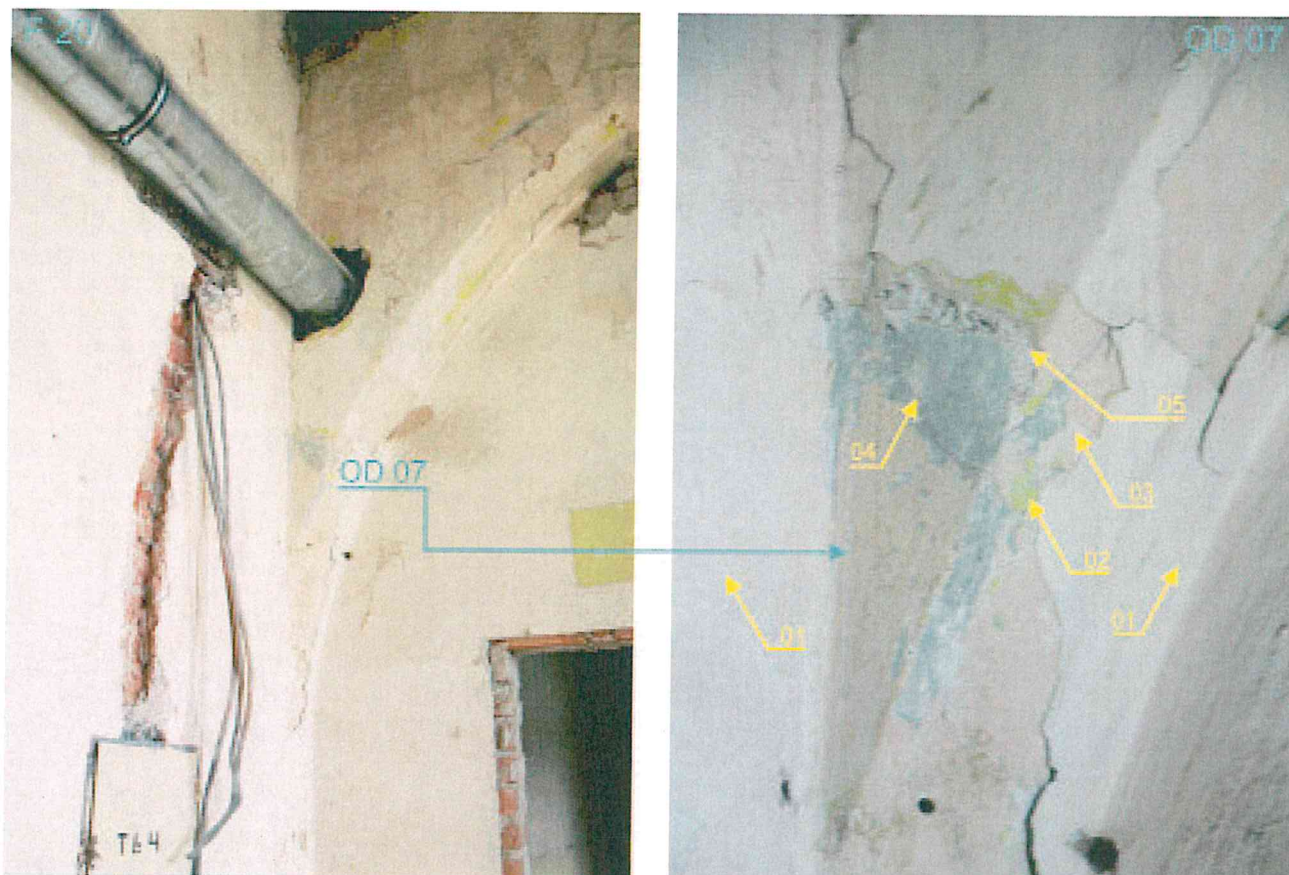
## PLANSZA 09.

Przedstawia zachowane tynki klatki schodowej piętra drugiego z V fazy przebudowy budynku Kamery Solnej (dawniej Saltzkamer, obecnie ratusza (patrz. *A Legendziewicz, Badania...*), i odkrywkę 07 wykonaną w miejscu łuku obniżonego, korytarza II piętra, w kierunku wschodnim od klatki schodowej, z lewej strony sływu.

Odkrywka 07 składa się z 5 warstw technologicznych i 4 warstw chronologicznych. Warstwy 01-03 stanowią płaskie wymalowania. Warstwy 01-02 wykonane zostały przy użyciu farb powłokowych, odspajają się w sposób charakterystyczny dla farb o spoiwie z dodatkiem żywic syntetycznych. Warstwa 03 wykonana została przy użyciu farby wapiennej, być może kredowej, ma szlachetniejszą postać.

Warstwa 05 to odkryta XIX-wieczna polichromia w postaci płaskiego wymalowania w odcieniu jasnej zieleni o chłodnym odcieniu. Technika wykonania nie została jednoznacznie określona. Nie pobrano próbek do badań identyfikacyjnych. Stwierdza się, że powyższa historyczna XIX-wieczna powłoka barwna wykonana została bezpośrednio na tynku wapienno-piaskowym, dość cienko. Widoczne przebijające ziarna piasku. Przyjąć należy niewielką wartość kryjącą opisywanej warstwy.

Wyniki odkrywek 05, 06, 07 wskazują na tę samą wartość barwną: jasno zielone płaskie wymalowanie o chłodnym odcieniu. Barwa ta powinna stać się punktem wyjścia do zaprojektowania i wykonania płaskich wymalowań ścian wewnętrznych budynku ratusza. Zaleca się wykonanie prób i wybór odcienia najbardziej zbliżonego do odkrytych wartości barwnych.

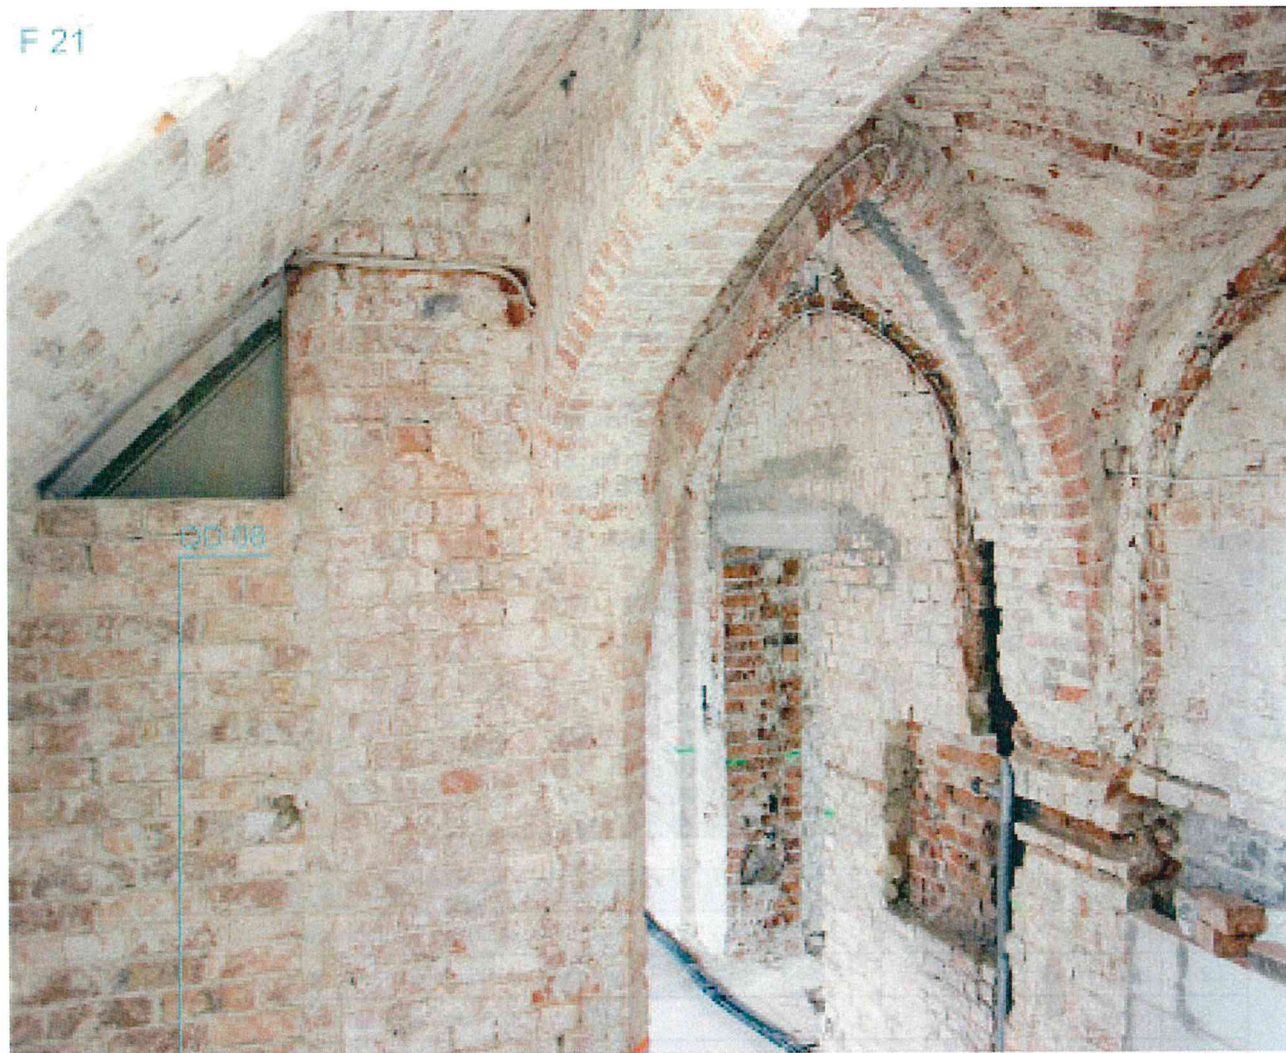
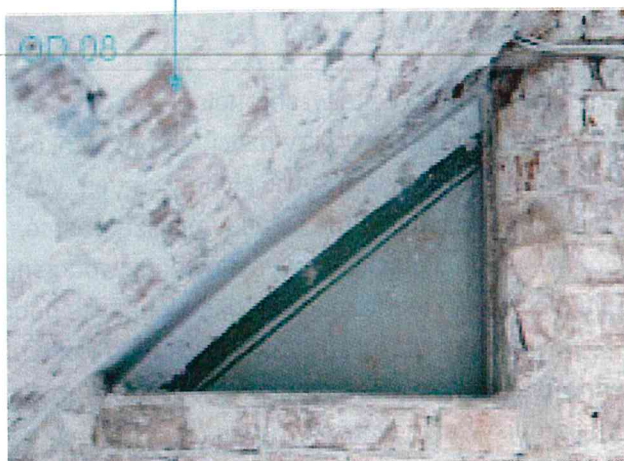
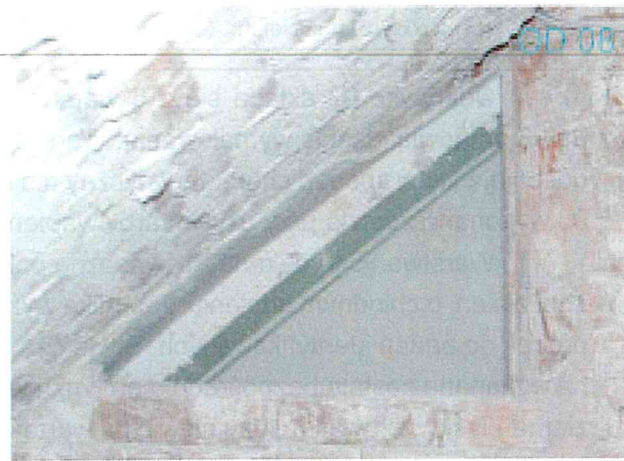
## PLANSZA 10.

Przedstawia stan zachowania wnętrza budynku w obrębie klatki schodowej I piętra w momencie przystąpienia zespołu konserwatorskiego do badań. Widoczne pozbawione wypraw tynkowych ściany i sklepienia. Odkrywka 08 wykonana w partii klatki schodowej, przy podniebiu schodów prowadzących na II piętro. Odkrywka wskazuje bardzo dobrze zachowaną dekorację malarską ściany pochodzącą z V fazy przebudowy budynku ratusza, II połowa XIX wieku.

Dokumentacja fotograficzna odkrywki 08 w świetle dziennym i przy użyciu lampy błyskowej. Widoczne zamknięcie płaskiego wymalowania w formie podwójnego opaskowania walorowo ciemniejszego w stosunku do wartości tła, barwy jasno-zielonej o chłodnym odcieniu.

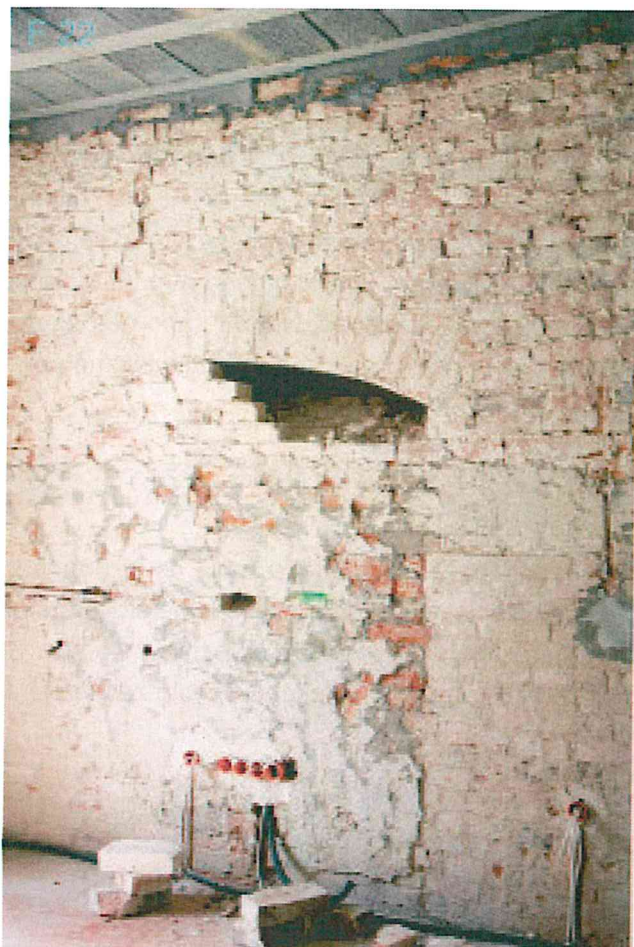
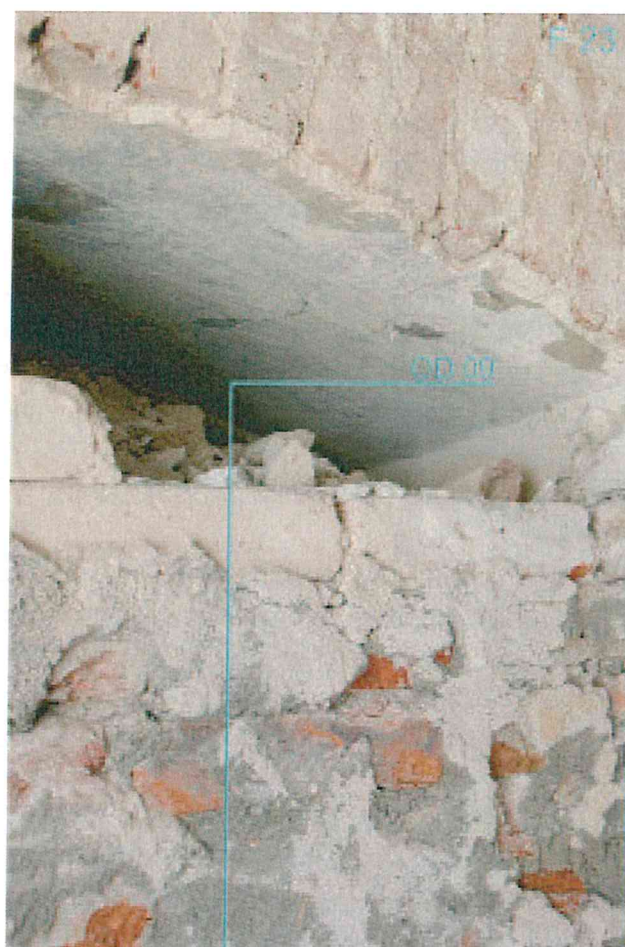
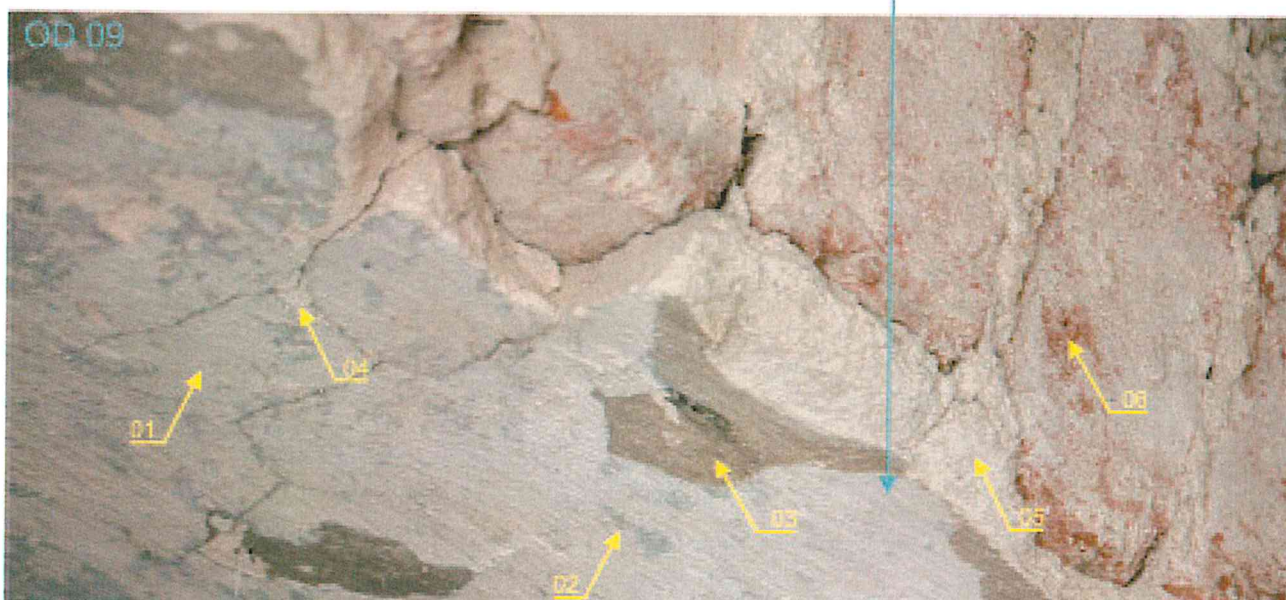
## PLANSZA 11.

Przedstawia odsłoniętą tynkowaną wnękę, odkrytą w pomieszczeniach parteru, pochodzącą najprawdopodobniej z III fazy (przed 1751) przebudowy budynku Kamery Solnej (dawniej Saltzkamer, obecnie ratusza (patrz. *A Legendziewicz, Badania...*), i odkrywkę 09 wskazującą na szare płaskie wymalowanie prawdopodobnie przy użyciu czerni roślinnej.

Dokumentacja fotograficzna odkrywki 08 w świetle dziennym. Widoczne pobiałe wapienne, wtórne szaro-błękitne wymalowania, i fragment osłoniętej szarości o ciepłym odcieniu wykonanej na pobiale wapiennej i wyprawy tynkowej wapienno-piaskowej o cieplejszym odcieniu niż XIX-wieczne.

Odkrywka 09 składa się z 6 warstw technologicznych i 3 warstw chronologicznych. Warstwy 01-02 stanowią płaskie wymalowania. Warstwy 01-02 wykonane zostały przy użyciu farb XIX wiecznych, o wapiennym charakterze spoiwa.

Warstwa 03 to odkryta prawdopodobnie XVIII-wieczna polichromia w postaci płaskiego wymalowania w odcieniu stonowanej szarości o ciepłym odcieniu i reliktem nieroztartego pigmentu lub reliktem ornamentu.. Technika wykonania nie została jednoznacznie określona. Nie pobrano próbek do badań identyfikacyjnych. Stwierdza się, że powyższa historyczna prawdopodobnie XVIII-wieczna powłoka barwna wykonana została na pobiale wapiennej i tynku wapienno-piaskowym.

Odsłonięta zabytkowa wnęka, została przez zespół konserwatorski wstępnie osadzona w przestrzeni historycznej. Jednakże zasadnym wydaje się odsłonięcie całej wnęki i wykonanie prac konserwatorskich, technicznych w celu całkowitego poznania charakteru odkrytych historycznych warstw. Przemurowania i zamórowania historyczne są cennym źródłem informacji i obiekcie i często zawierają dużo lepiej lub jedynie zachowane wartości historyczne.

1. Odsłonięcie wnęki poprzez rozebranie wátku ceglanyego stanowiącego przemurzenie.
2. Mechaniczne usunięcie wtórnych płaskich przemalowań.
3. Wzmocnienie, konsolidacja, odsłoniętej historycznej polichromii.
4. Doczyszczenie powierzchni..
5. Wykonanie prac technicznych (wypełnienie ubytków i spękań).
6. Odtworzenie w miejscach tego wymagających pobiał wapiennych.
7. Scalenie kolorystyczne odsłoniętej mono, lub polichromii
9. Zabezpieczenie powierzchni preparatami konserwatorskimi.

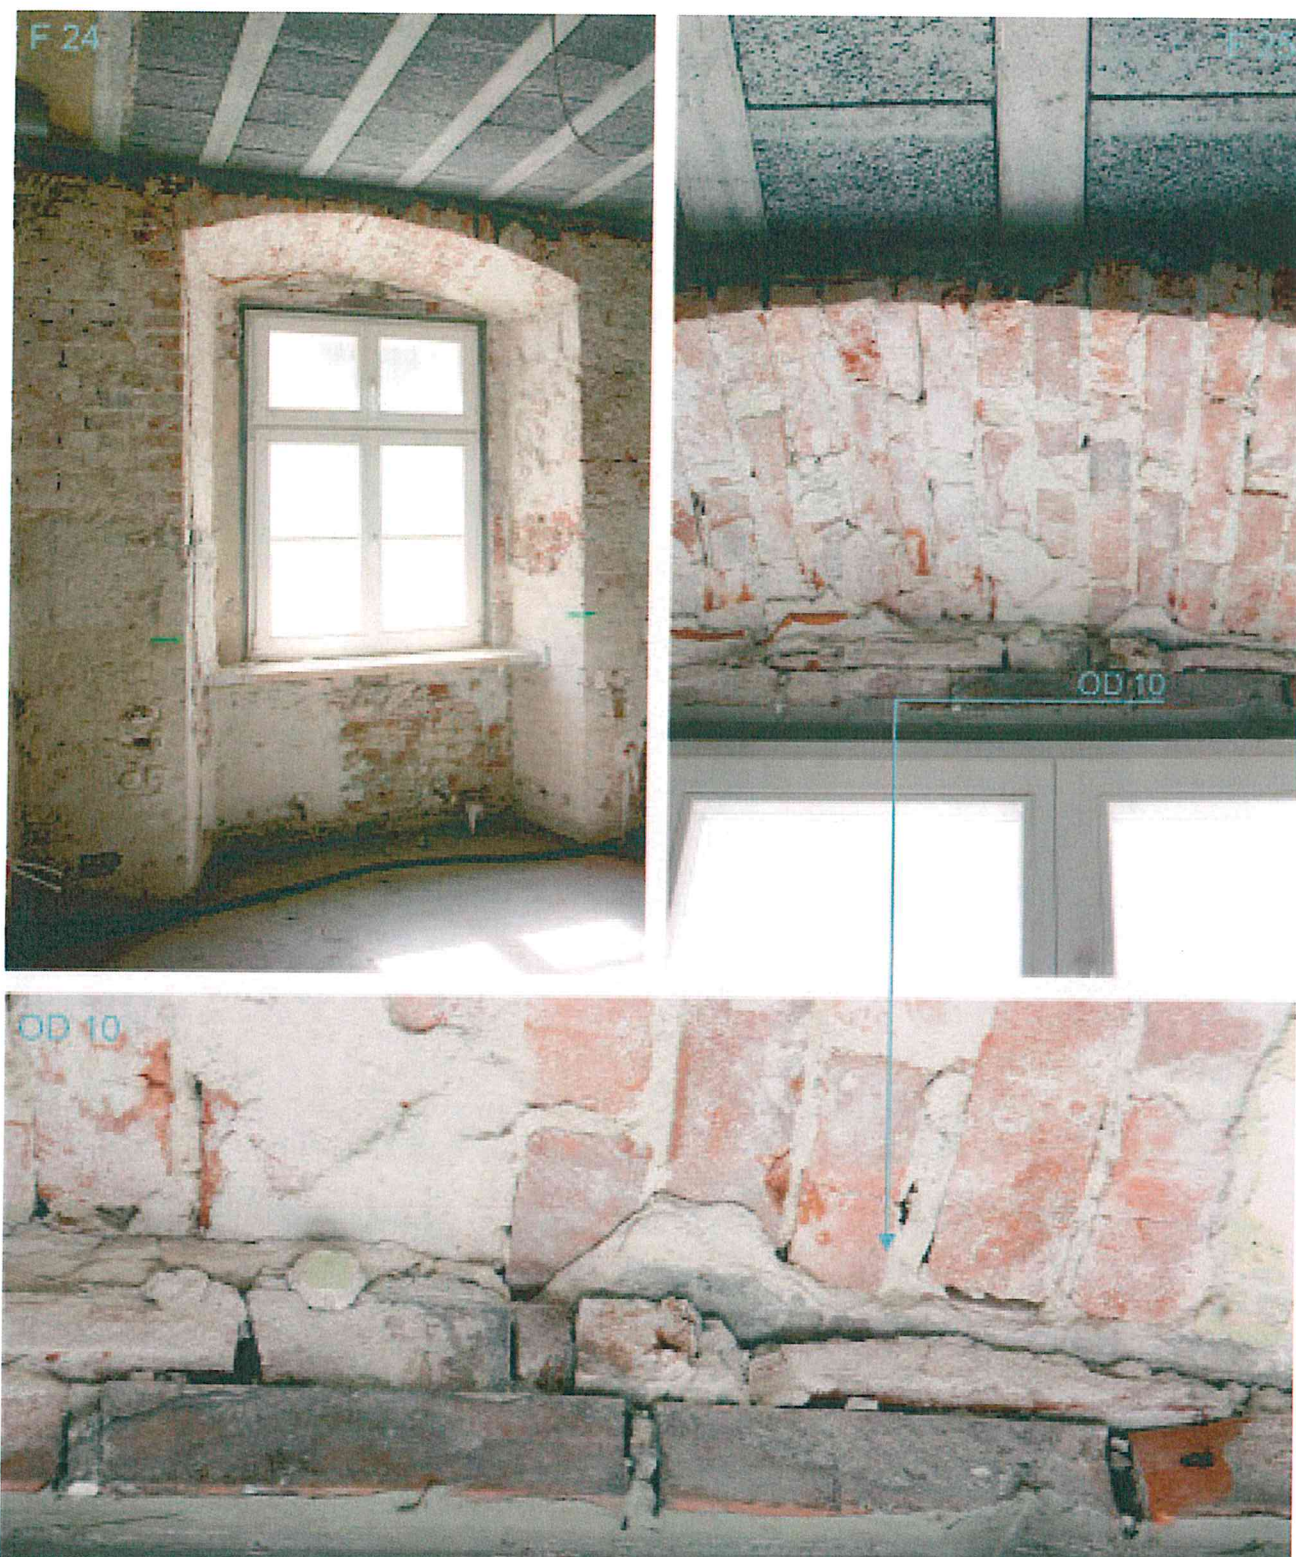
### PLANSZA 12.

Przedstawia przemurzenie okienne odkryte w pomieszczeniu opisanym w planszy powyżej, z odnalezioną historyczną wnęką. Dostrzeżone relikty wypraw tynkowych pochodzą najprawdopodobniej z V fazy (II połowa XIX wieku) przebudowy budynku Kamery Solnej (dawniej Saltzkamer, obecnie ratusza (patrz. *A Legendziewicz, Badania...*), i zostały opisane jako odkrywka 10.

Dokumentacja fotograficzna odkrywki 10 w świetle dziennym, ukazuje podobieństwo barwne do kolejnej odkrywki 12 (patrz str. 22), wykonanej w największej sali II piętra. Widoczna szarość o chłodnym odcieniu, różna jest od wartości barwnej odkrytej w odkrywce 08 (patrz str. 18). Odkrywka 10 jest kolejną odkrywką kolorystyczną, która może być użyteczna podczas projektowania kolorystyki pomieszczeń parteru. Jednakże jej stan zachowania, brak dodatkowych kolejnych odkrywek tożsamy, sprawia iż wykorzystanie powyższej wartości barwnej byłoby dość odważne.

Pamiętać należy, iż nie pobrano próbek do badań i nie wykonano identyfikacji pigmentów. Istnieje nieznaczące prawdopodobieństwo, iż odkrywka 11, zawiera tę samą wartość barwną co odkrywki: 05, 06, 07, 08. Stan zachowania, zabrudzenia, mają wpływ na odczyt barwy i mogą zafałszowywać odczyt.

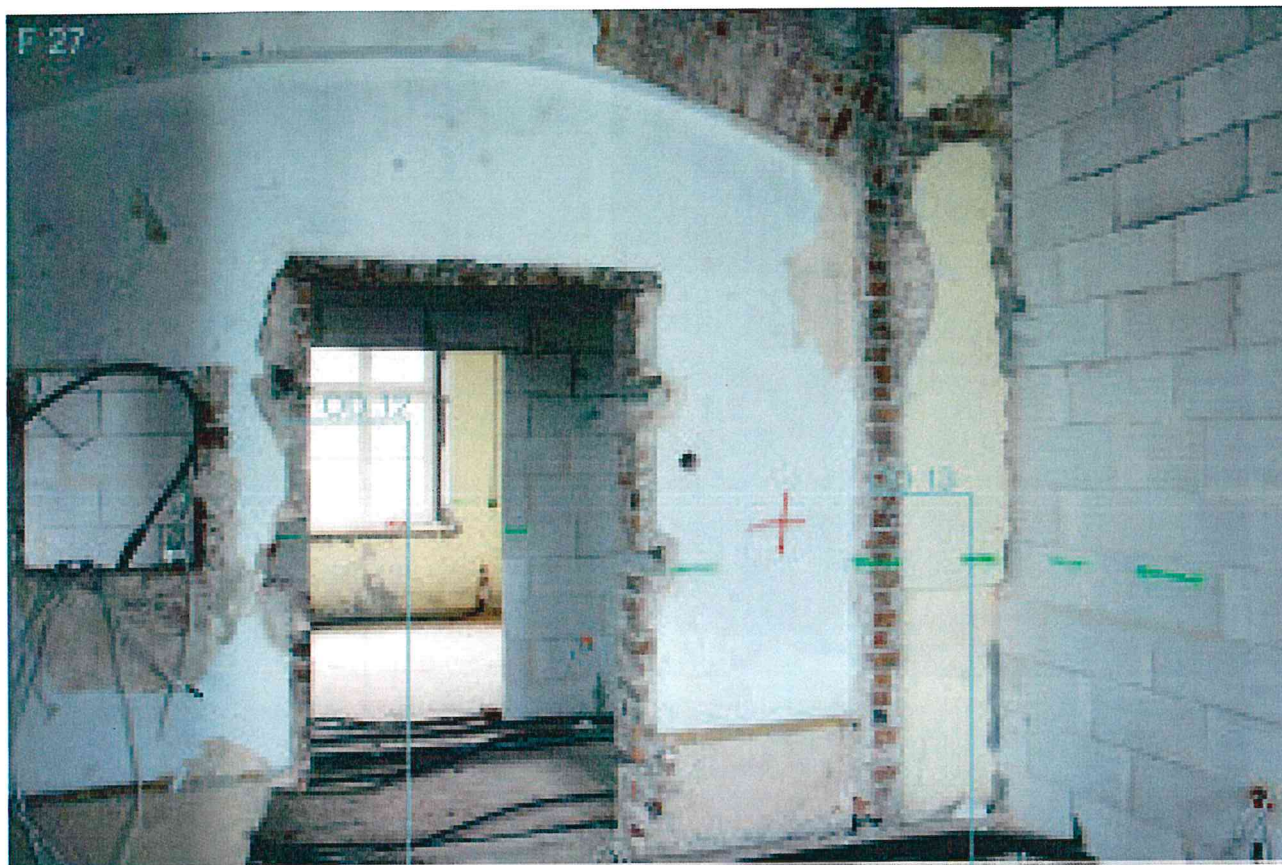
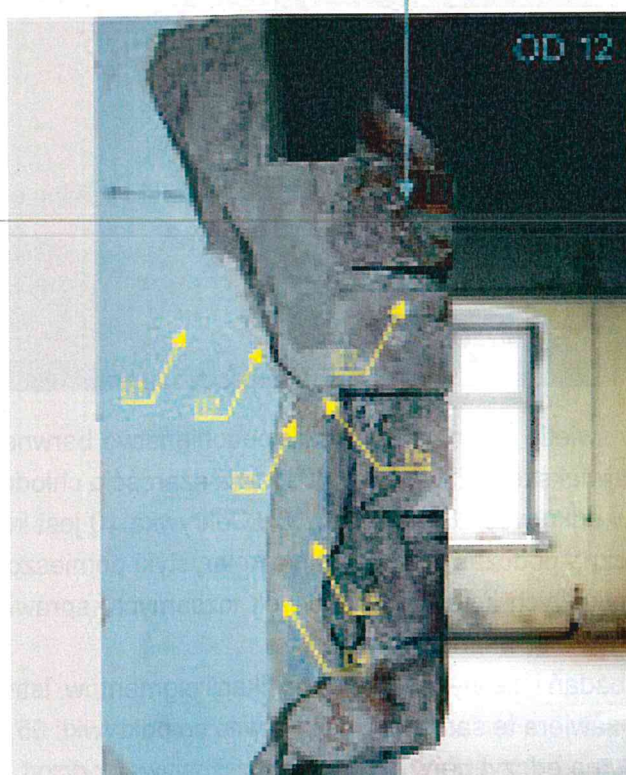
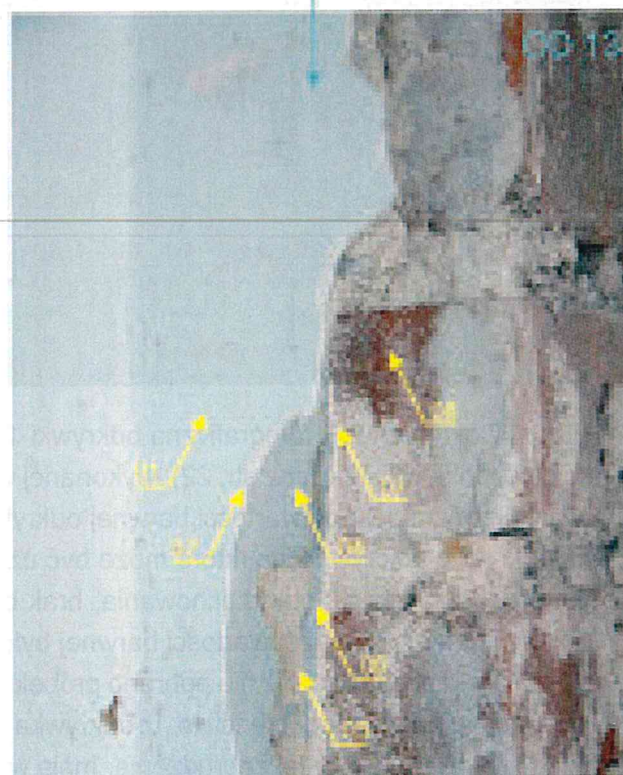
## PLANSZA 13.

Przedstawia stan zachowania pomieszczeń II piętra, budynku ratusza. Widoczne potężne zniszczenia obiektu. Całkowite zatracenie zabytkowego charakteru. Na pierwszym planie jedyna ocalała ściana zawierająca historyczne warstwy. Brak zabytkowej stolarki drzwiowej, odsłonił relikty historycznej wyprawy tynkowej najprawdopodobniej z V fazy (II połowa XIX wieku) przebudowy budynku Kamery Solnej (dawniej Saltzkamer, obecnie ratusza (patrz. *A Legendziewicz, Badania...*). W miejscu tym wykonano odkrywkę 12, w kolejnym po drugiej stronie odkrywkę 13.

Dokumentacja fotograficzna odkrywki 12 w świetle dziennym, ukazuje podobieństwo barwne do kolejnej odkrywki 11 (patrz str. 21), wykonanej w pomieszczeniu parteru, w części południowo-wschodniej. Widoczna szarość o chłodnym odcieniu, różna jest od wartości barwnej odkrytej w odkrywce 08 (patrz str. 18). Odkrywka 12 jest drugą odkrywką kolorystyczną, o różnej od poprzednich (05, 06, 07, 08.) wartości barwnej. O ile w przypadku odkrywki 11, można mieć wątpliwości odnośnie jej barwy pierwotnej, to w tym przypadku, odkrywki 12, jest to zdecydowanie odcień błękitu.

Wskazana w warstwie 5, wartość barwna wykonana została bezpośrednio na tynku wapienno-piaskowym i pochodzi najprawdopodobniej z V fazy (II połowa XIX wieku) przebudowy budynku Kamery Solnej (dawniej Saltzkamer, obecnie ratusza. Czy zatem wnętrza miały inną kolorystykę w ww. okresie historycznym niż hol. Prawdopodobnie, raczej tak. Czy pomieszczenia parteru, posiadały ten sam odcień barwny co wnętrza II piętra? Nie można na to pytanie odpowiedzieć.

Dokumentacja fotograficzna odkrywki 13 w świetle dziennym, ukazuje tożsamość barwną, technologiczną i chronologiczną z odkrywką 12. Przypadek sprawił, że nastąpiła błędna numeracja warstw.

Wskazana w warstwie 6, wartość barwna wykonana została bezpośrednio na tynku wapienno-piaskowym i pochodzi najprawdopodobniej z V fazy (II połowa XIX wieku) przebudowy budynku Kamery Solnej (dawniej Saltzkamer, obecnie ratusza).

Stan zachowania, reliktyw starych tynków, stan zachowania pomieszczeń II piętra, miał wpływ na niewielkie osiągnięcia badawcze. Zespół konserwatorski przystąpił do badań w momencie, gdy budynek zabytkowy nie posiadał już zbyt wiele do zaoferowania konserwatorom dzieł sztuki.

Potraktować należy odkrywkę 12 i poniższą 13 jako wskazówkę, pomoc przy projektowaniu kolorystyki pomieszczeń II piętra.

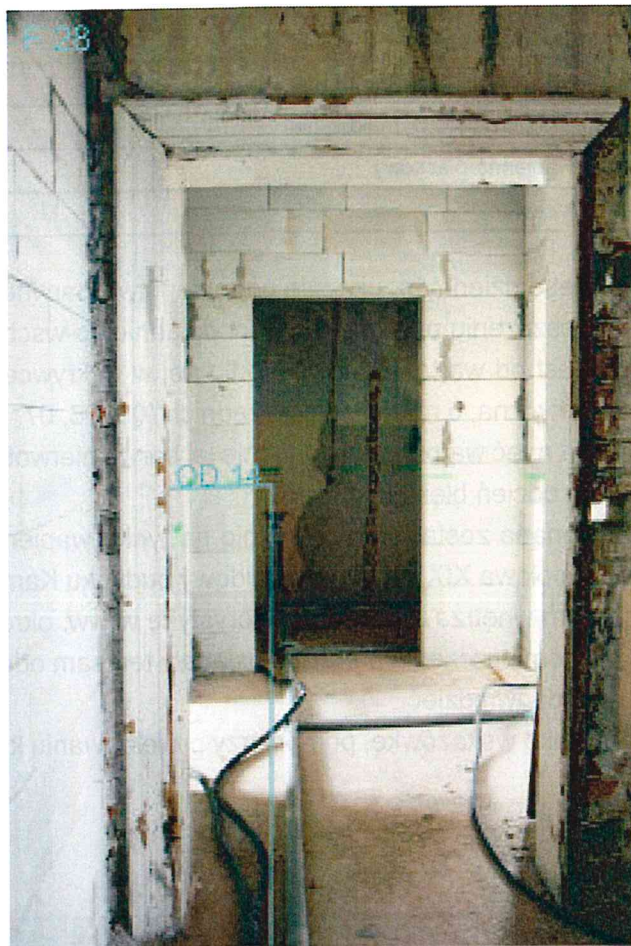
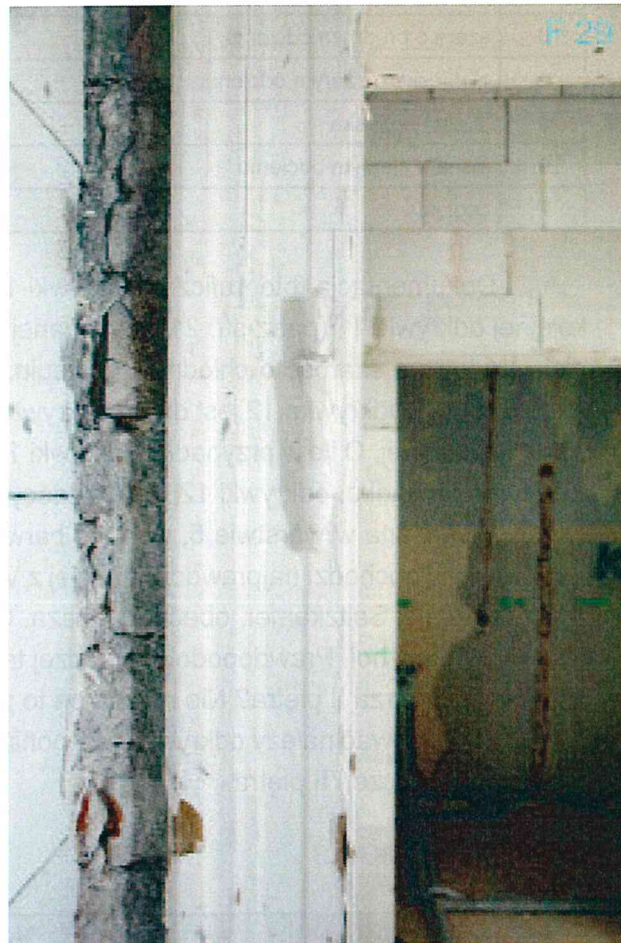
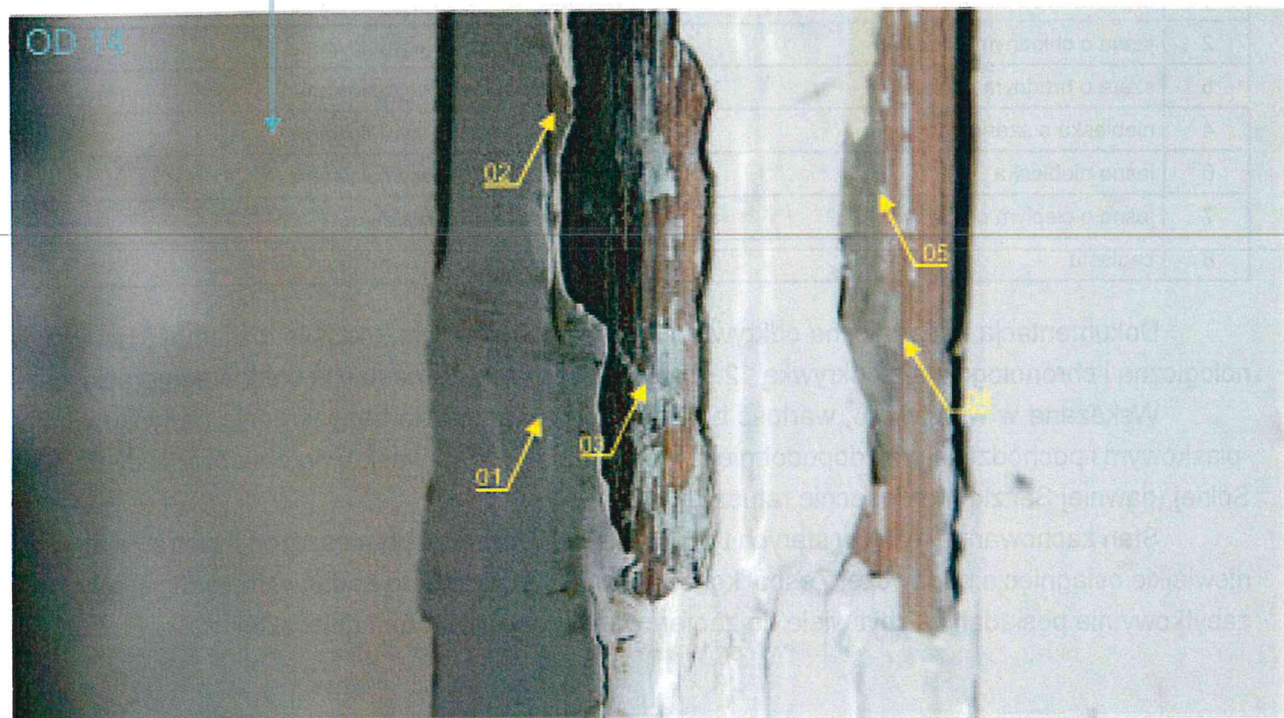
## PLANSZA 14.

Przedstawia stan zachowania zabytkowej stolarki, jedynej jaka ostała się w całym budynku. Zabytkowa stolarka najprawdopodobniej z końca XIX-wieku, lub początku XX. Stolarka niekompletna, brak drzwi, ościeżce niekompletna. Wykonano odkrywkę nr 14 na lewej listwie zawiasowej.

Dokumentacja fotograficzna odkrywki 14 w świetle dziennym, pozwoliła właściwie rozczytać wartości barwne. Odkrywka składa się z 5 warstw technologicznych. Warstwy od 01-03 to wtórne płaskie wymalowania, wykonane farbami na spoiwie olejnym. **Warstwa 05 stanowi właściwą wartość barwną, spójną historycznie z detalem drewnianym.**

Przyjąć należy jednoznacznie, iż stolarka drzwiowa piętra II wykonana była w kolorze ciemno-zielonym, ciemno-oliwkowym w okresie V fazy przebudowy budynku ratusza. Gdy zestawimy dokumentację fotograficzną poszczególnych odkrywek, otrzymamy czytelny przekaz.

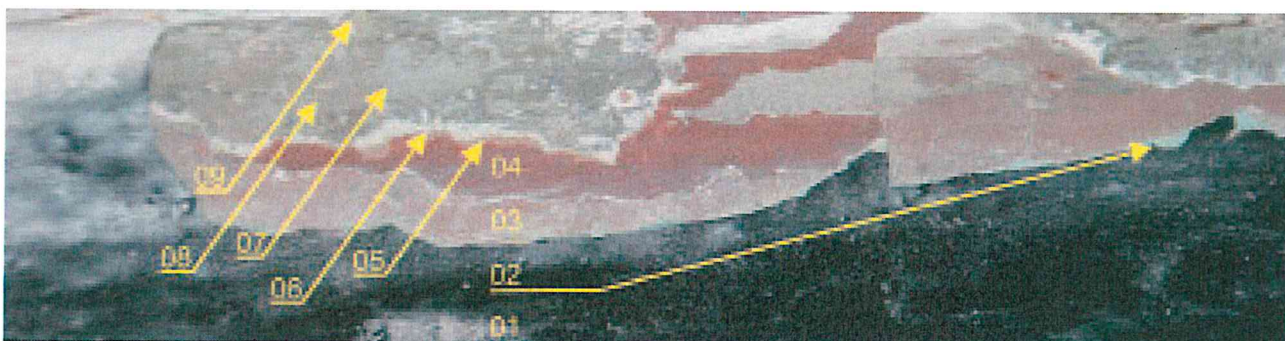
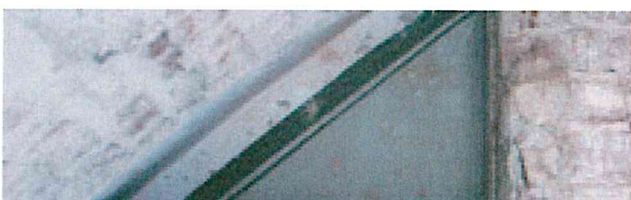
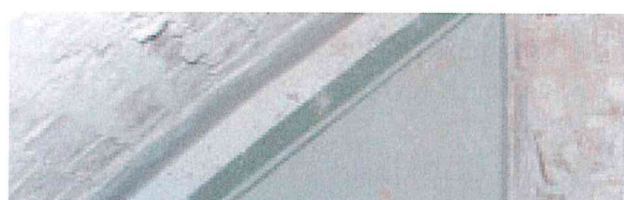
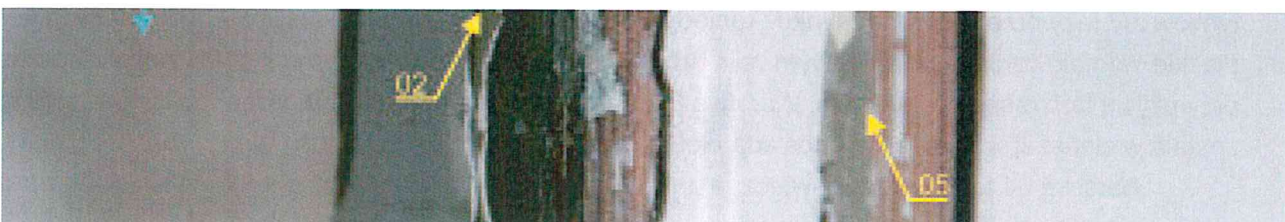
Wszystkie potrzebne informacje, do stworzenia, odtworzenia XIX-wiecznej, kolorystyki wewnątrz budynku ratusza znajdują się na tych trzech zestawionych planszach.

Dekoracja barwna portalu znajdującego się w części parterowej budynku, jest spójna z kolorystyką zabytkowej stolarki drzwiowej piętra II. Odślonięta odkrywka 08, ukazująca XX-wieczne przemurzenie, zamurowanie XIX-wiecznej dekoracji barwnej w obrębie klatki schodowej, zachowanej w stanie doskonałym. Odkrywka 08 pozwala bezbłędnie dobrać technikę i technologię a przede wszystkim wartości barwne w celu odtworzenia historycznej, pochodzącej z V fazy przebudowy obiektu kolorystyki ścian, i sklepień, a odkrywka 14, w doborze kolorystyki przyszłej stolarki drzwiowej. Zachowane i odkryte wartości barwne portalu, znajdującego się w znacznym oddaleniu od stolarki drzwiowej II piętra, wskazują, że również stolarka parteru i I piętra posiadała tę samą wartość barwną: szlachetną oliwkowo-ciemną zieleń.

Późniejsza z lat 30 XX-wieku, balustrada schodów, z zachowaną również zieloną wartością barwną, w sposób właściwy domyka kolorystykę całości.

Zaleca się powtórzenie rozczytanej kolorystyki, w oparciu o zachowane XIX-wieczne wartości barwne. Przed przystąpieniem do ostatecznych prac, należy przygotować projekt kolorystyczny uwzględniający odkryte wartości barwne. Poddać pracom konserwatorskim zabytkowy portal, balustradę, odślonić i wyeksponować doskonale zachowaną XIX-wieczną dekorację malarską ścian odnalezioną w odkrywce 08 (patrz str. 17). Zaprojektować nawiązujący charakterem pochwyty dla balustrady schodów.
