PROGRAM PRAC KONSERWATORSKO-RESTAURATORSKICH

**Drewniany, polichromowany i złożony prospekt organowy z 1760 r.
z kościoła parafialnego p.w. św. Anny w Broniszowie**

Broniszów 2023

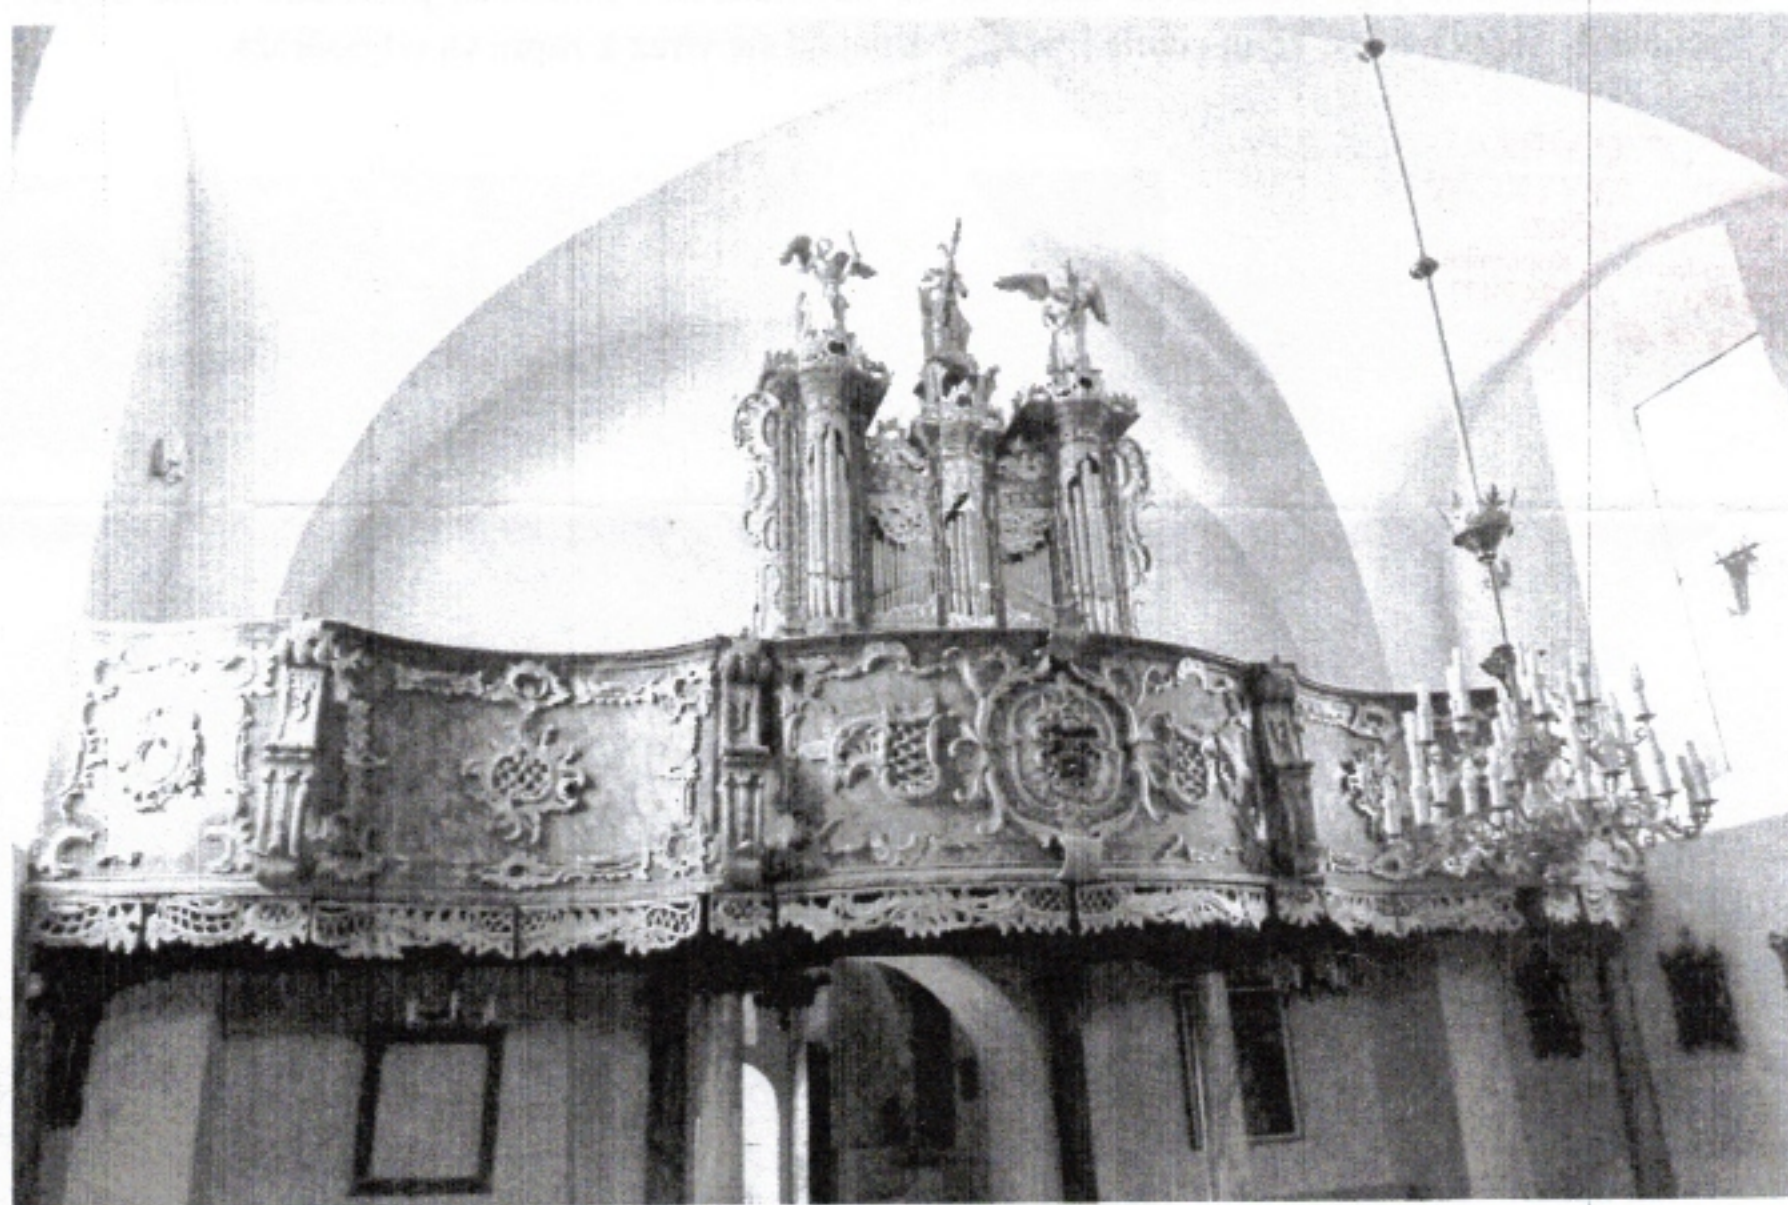
Stan zachowania obiektu jest zły i stale się pogarsza. Struktura drewna jest mocno osłabiona, widoczne są liczne ślady po owadach. W wielu miejscach widoczny jest brak zaprawy, co dotyczy zarówno głównych płycin, stanowiących konstrukcję prospektu organowego, jak i złożonych ornamentów i elementów dekoracyjnych. Duża ilość ubytków dotyczy również pudrującej się warstwy malarskiej, na której zaobserwować można także liczne przetarcia. Warstwa ta jest ponadto silnie zabrudzona. Przyczepność zaprawy do drewna jest słaba, wymaga wzmocnienia i podklejenia. Obiekt posiada wiele uszkodzeń i ubytków ornamentów oraz elementów dekoracyjnych. Poszczególne fragmenty są odspojone a ich struktura bardzo osłabiona. Obiekt nosi ślady wtórnych przemalowań, które leżą bezpośrednio na drewnie, bez wcześniejszego nałożenia zaprawy. Wcześniejsze nieprawidłowe ingerencje pogłębiły zły stan obiektu, gdyż został on wówczas tylko przemalowany, bez wykonania jakichkolwiek czynności mających na celu zminimalizowanie jego destrukcji. Złocenia są zabrudzone i przetarte, posiadają wiele ubytków. Zachowały się w bardzo złym stanie i wciąż odspajają się wraz z zaprawą od podłoża.

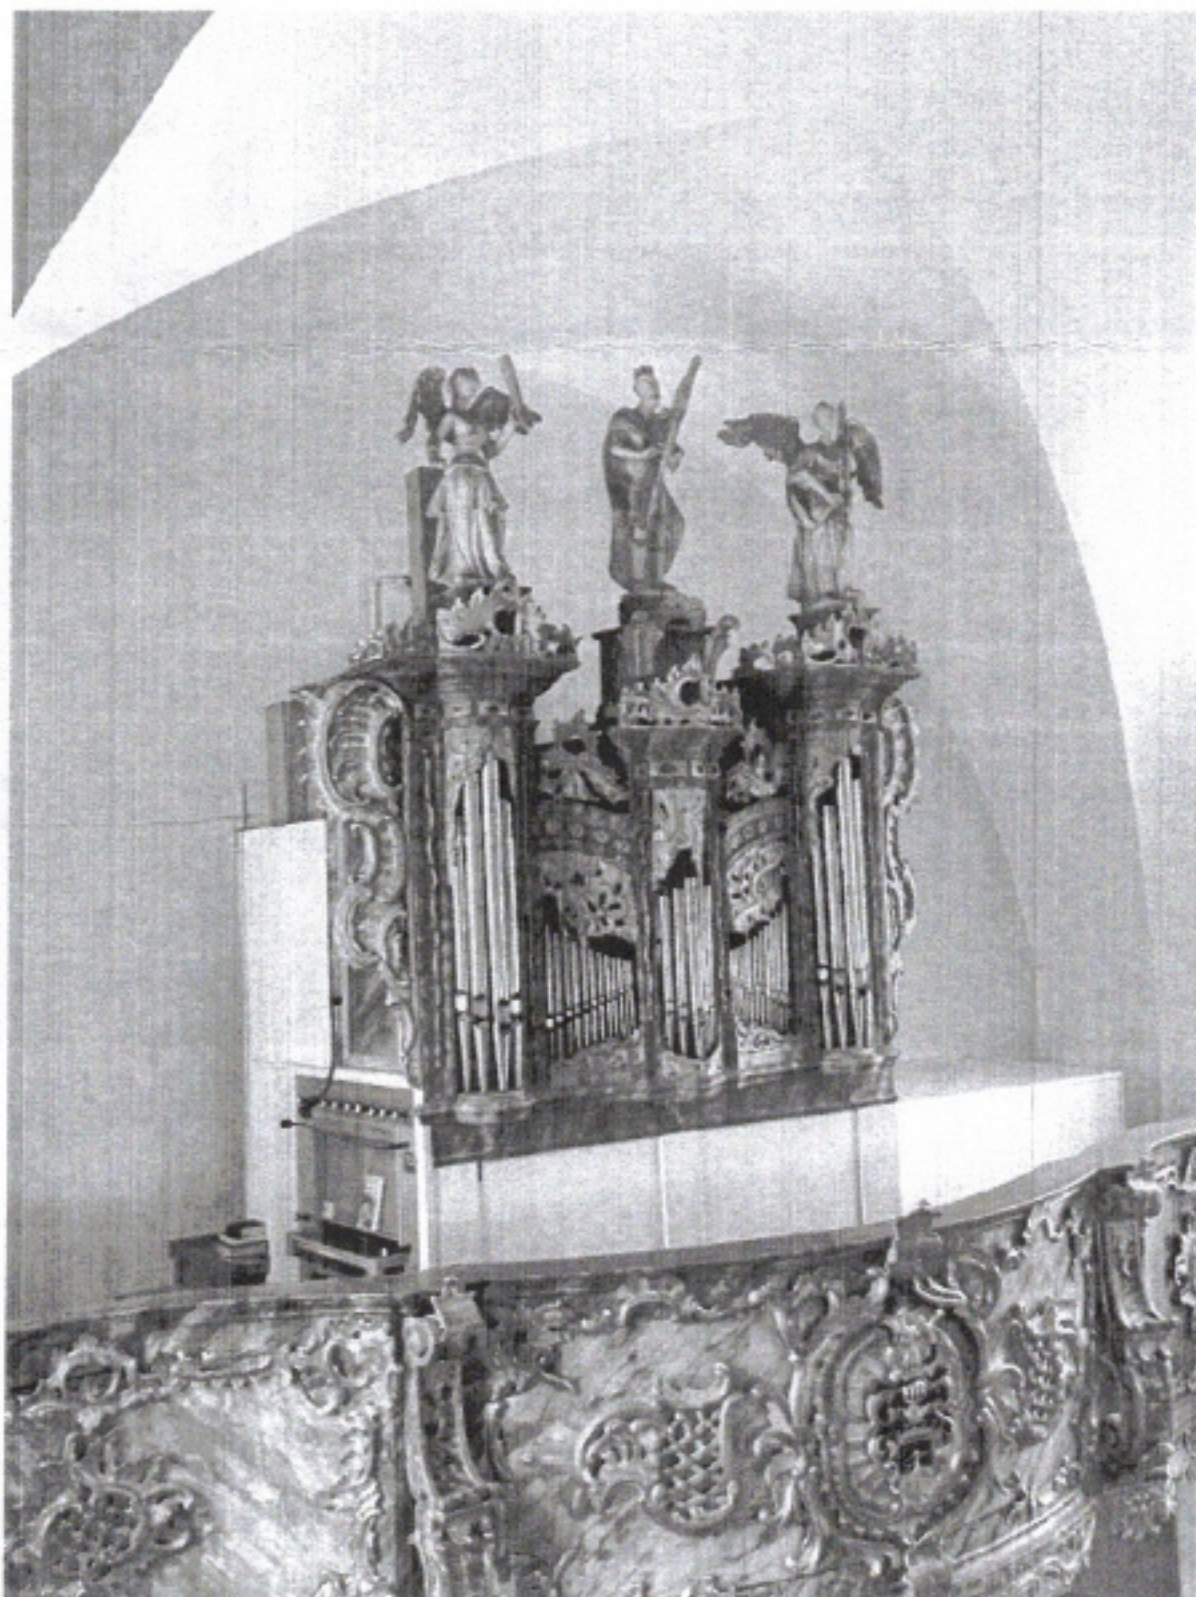
Fot. 1. Empora muzyczna, fragment. Widok ogólny. Fot. Paweł Dyczewski

1. Dokumentacja fotograficzna przed rozpoczęciem prac.
2. Określenie stanu zachowania drewna, zaprawy oraz warstwy malarskiej.
3. Dezynfekcja i dezynsekcja obiektu (Preventol RI 80, Per-Xil).

1. Dokumentacja fotograficzna przed rozpoczęciem prac.
2. Określenie stanu zachowania drewna, zaprawy oraz złocień.
3. Dezynfekcja i dezynsekcja obiektu (Preventol RI 80, Per-Xil).
4. Pobranie próbek do badań pigmentów i stratygrafii zabytku.
5. Zabezpieczenie odspajających się łusek (wodny roztwór kleju króliczego).
6. Demontaż obiektu - obejmie wszystkie ruchome.
7. Zabezpieczenie obiektu na czas transportu.
8. Transport ruchomych elementów obiektu do pracowni konserwatorskiej w Toruniu.
9. Oczyszczenie elementów z zabrudzeń powierzchniowych (pędzle, odkurzacze).
10. Usunięcie wtórnych nawarstwień (Deck 2000/Remmers Age).
11. Impregnacja drewna (roztwór Paraloidu B 72 w toluenie).
12. Uzupełnienie ubytków drewna (większe elementy rzeźbiarskie zostaną uzupełnione drewnem, natomiast mniejsze żywicą epoksydową Araldit SV/HV 36).
